MUNICÍPIO DE SÃO BERNARDO DO CAMPO
SECRETARIA DE SERVIÇO URBANOS
DEPARTAMENTO DE PARQUES E JARDINS – SU.302

Nº. Documento: SB.0330096/2022-79

Local do evento: Rua Antonio Maximo Scopel, com Rua Francisco Vicentainer, 437 –
Bairro Assunção

Laudo Técnico:

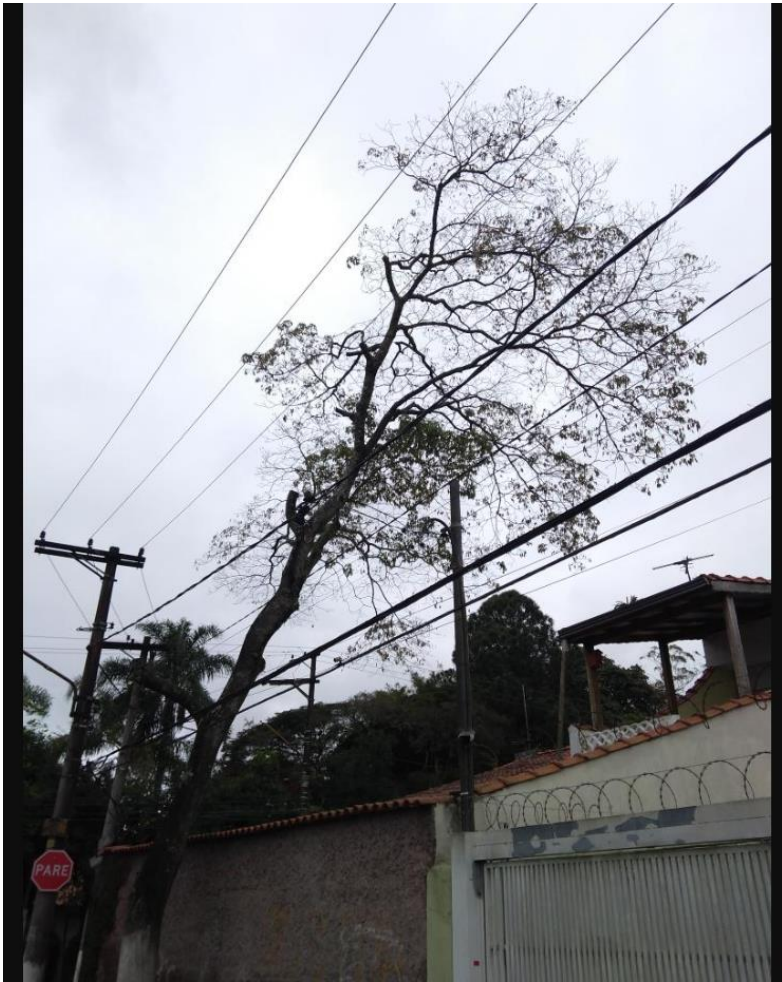
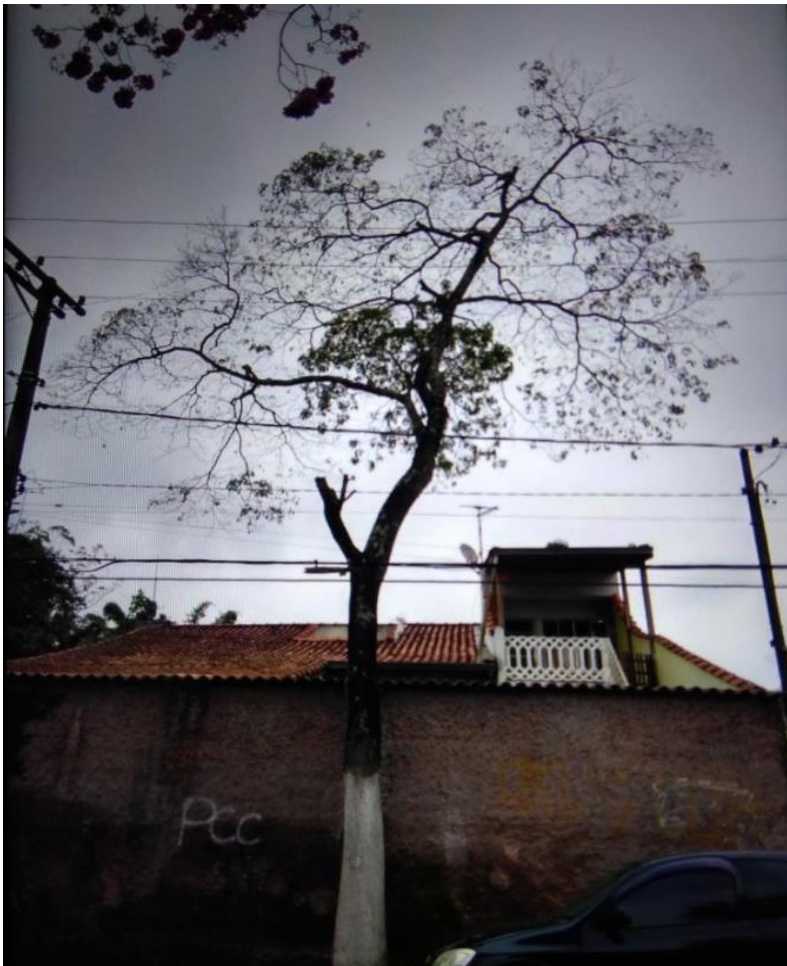
Em vistoria ao local informamos tratar-se de 01 árvore da espécie Ipê Roxo (Tabebuia Heptaphylla), medindo + de 10,00m de alt. DAP 0,60, estado fitossanitário regular, porém trata-se de espécime com o tronco tortuoso e copa inclinada para o imóvel causando transtornos e medo aos munícipes devido aos galhos sobre o imóvel. Portanto somos favoráveis a remoção do espécime.

(x) Grau Grave: () Com grandes lesões (X) Raízes danificando passeio em G.P.

Autorizamos a remoção
