MUNICÍPIO DE SÃO BERNARDO DO CAMPO

Departamento de Parques e Jardins – SU-3

Vistoria técnica 23/07/2025

Documento: SB.117727/2023-20

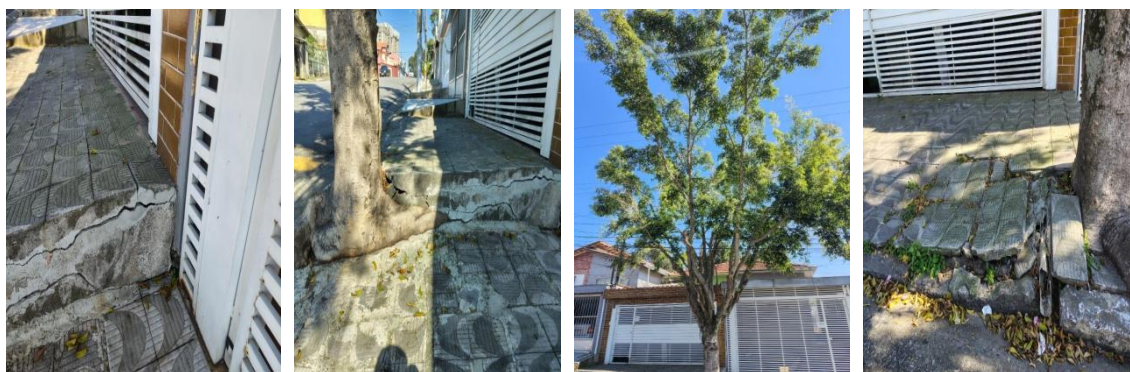
RELATÓRIO FOTOGRÁFICO

Em vistoria ao local informamos tratar-se de 01 Árvore da espécie *Ficus* (*Ficus Benjamina*) medindo aproximadamente 07,0m X DAP 0,70m a árvore está sadia e bonita mais infelizmente suas raízes estão danificando o passeio público causando rachaduras nas casas vizinhas. Portanto somos favoráveis a Substituição dos espécimes.

() Grau Grave (x) Danificando passeio () Risco de queda() podre

Autorizado: Substituição
