PREFEITURA DO MUNICÍPIO DE SÃO BERNARDO DO CAMPO
SECRETARIA DE SERVIÇO URBANOS
DEPARTAMENTO DE PARQUES E JARDINS – SU.302

Nº. Documento: SB-118233/2021-61

Local do evento: Rua Cristiano Angeli, 307 - Bairro Assunção

Laudo Técnico:

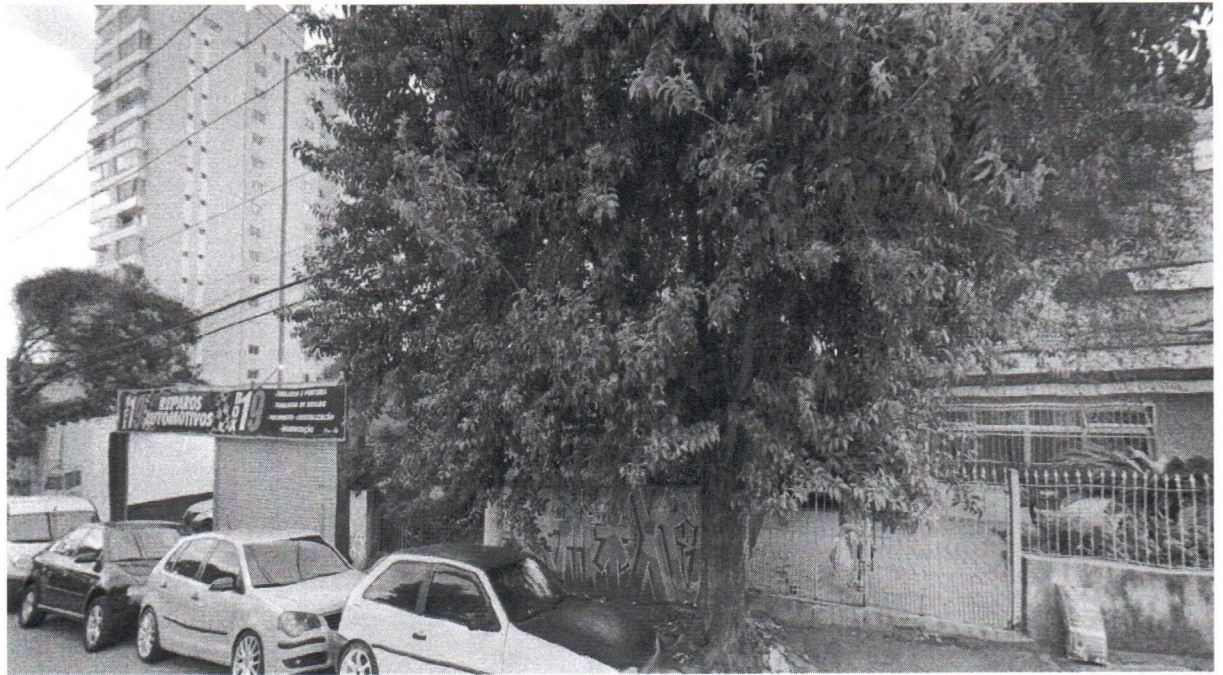
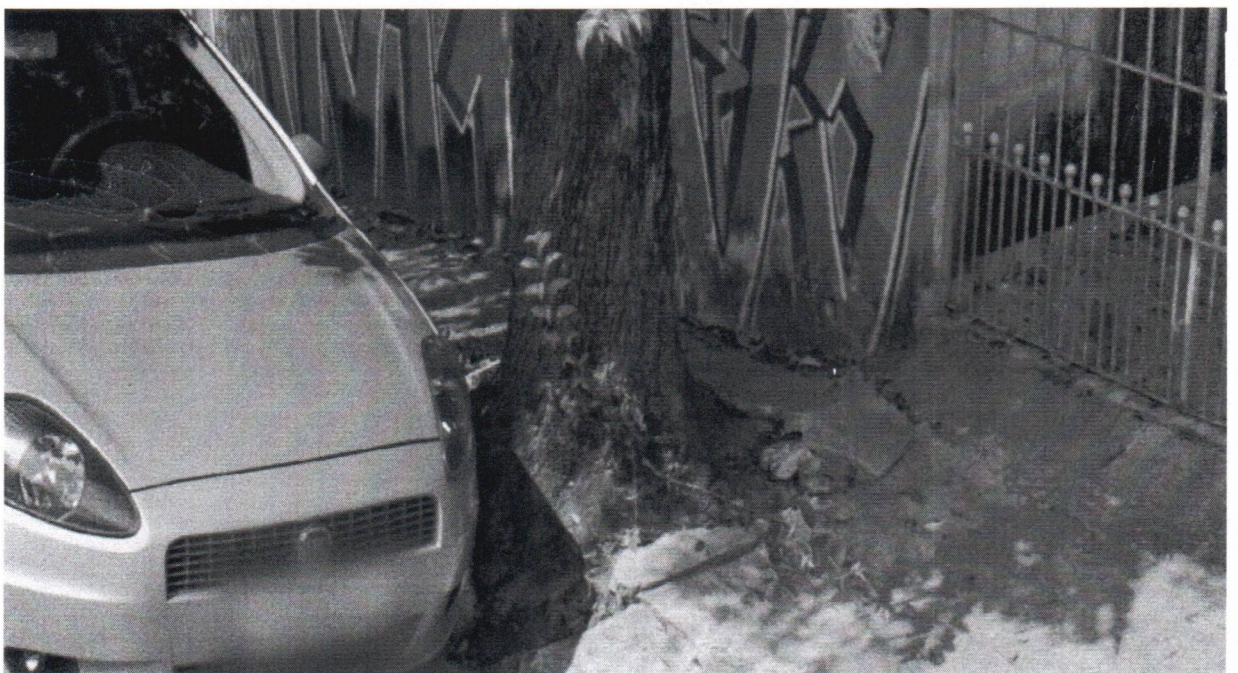
Rua Cristiano Angeli, 307 - Bairro Assunção

Em vistoria ao local informamos tratar-se de 01 árvore da espécie Alfeneiro do Japão (Ligustrum Lucidum), medindo 8,00 metros de altura DAP 0,35 metros, estado fitossanitário regular, porém suas raízes estão danificando passeio publico em grandes proporções, prejudicando acesso e circulação de pedestres adentrando imóvel causando transtornos constantemente. Portanto somos favoráveis a substituição.

- Grau Grave EM Percidas Risco de queda Entrada de garagem
 Outros:
 Grau Grave: Com grandes lesões Raízes danificando passeio em G.P.
 Outros: lei 6370/2014
 Grau Médio: Mediana lesões aparentes Raízes danificando passeio M.P Conforme Lei 6370/14
 Outros:
 Grau leve: Pequenas Lesões aparentes Raízes danificando passeio P.P. Conforme Lei 6370/14
 Outros:

Autorizamos a substituição
