MUNICÍPIO DE SÃO BERNARDO DO CAMPO
SECRETARIA DE SERVIÇO URBANOS
DEPARTAMENTO DE PARQUES E JARDINS – SU.302

Nº. Documento: SB.120287/2023-10

Local do evento: Rua João Cavinato, 54 - Bairro Centro

Laudo Técnico:

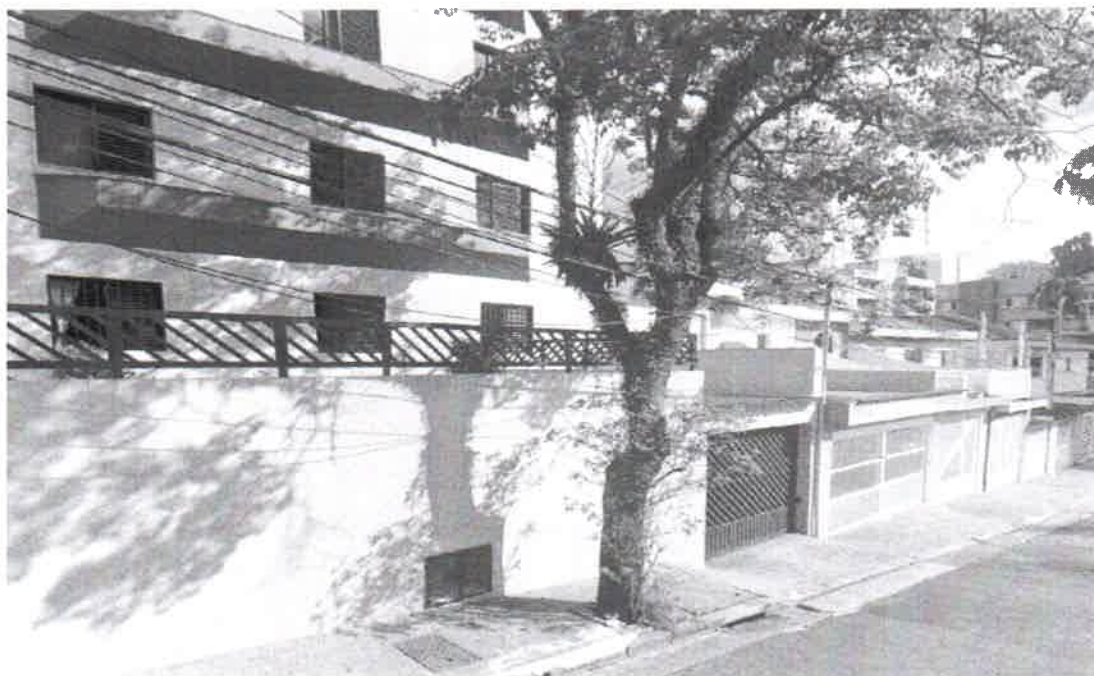
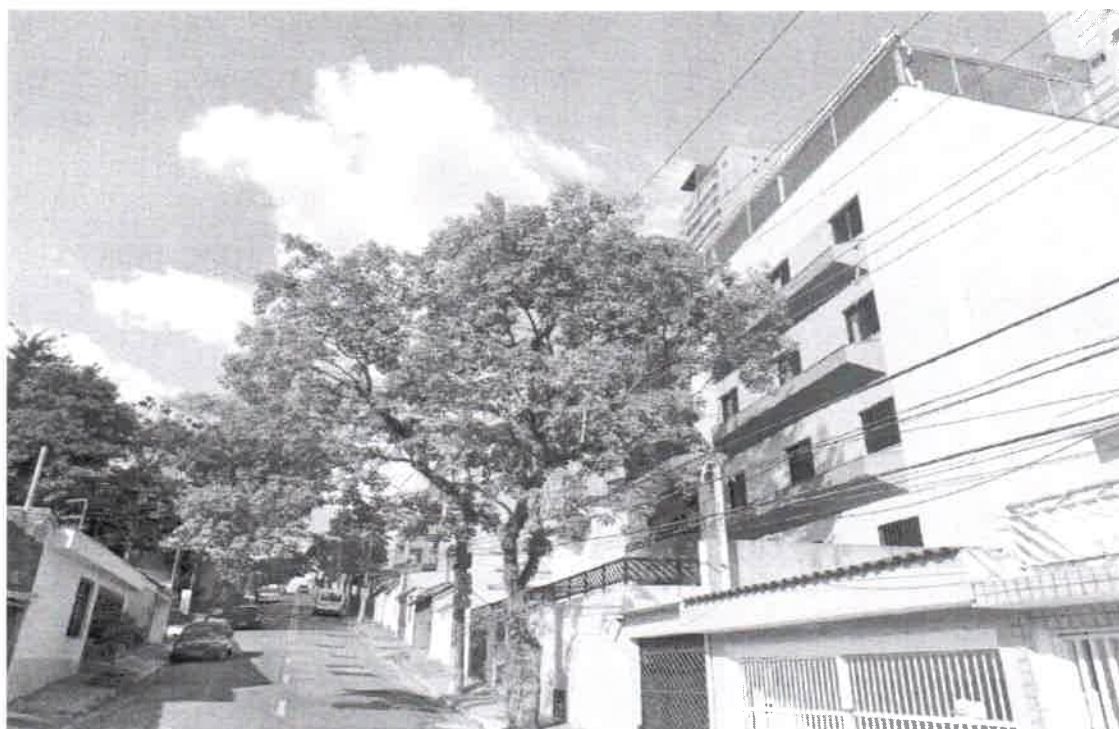
Rua João Cavinato, 230 - B. Centro

Em vistoria ao local informamos tratar-se de 01 árvore da espécie Ipê roxo (Tabebuia Heptaphylla), medindo 8,00 metros de altura DAP 0,40 metros, estado fitossanitário regular, porém com raízes danificando rede de esgoto, hidrante e passeio público em grandes proporções, prejudicando acesso e circulação de pedestres.

(X) Grau Grave: () Com grandes lesões (X) Raízes danificando passeio em G.P.

Autorizamos a remoção
