PREFEITURA DO MUNICÍPIO DE SÃO BERNARDO DO CAMPO
SECRETARIA DE SERVIÇO URBANOS
DEPARTAMENTO DE PARQUES E JARDINS – SU.302

Nº. Documento: SB.120718/2023-64

Local do evento: Av. Paulo Afonso, 839 - B. Nova Petrópolis

Laudo Técnico:

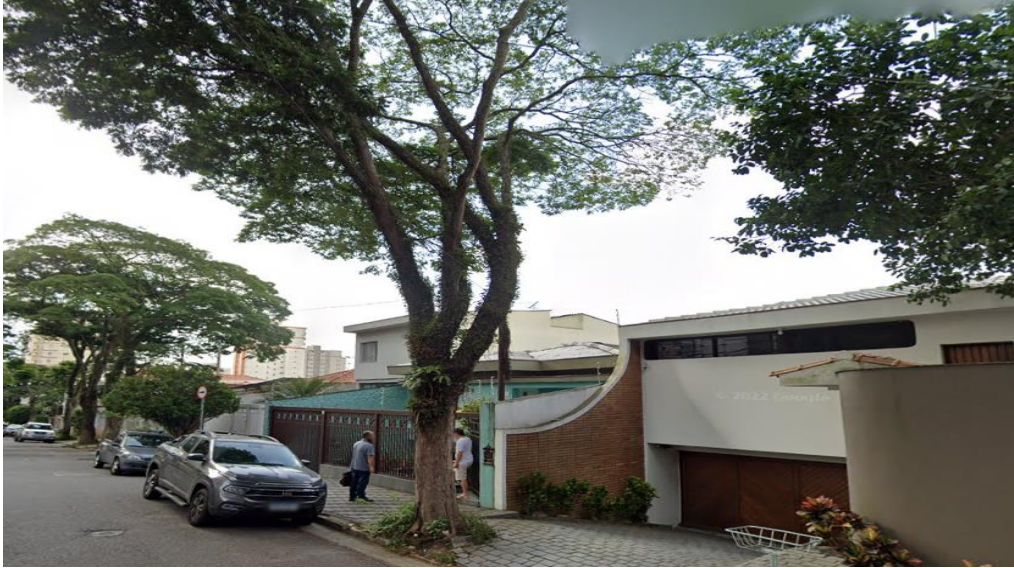
Av. Paulo Afonso, 839 - B. Nova Petrópolis

Em vistoria ao local informamos tratar-se de 01 árvore da espécie Sibipiruna (Caesalpinia peltophoroides), medindo 10,00 metros de altura DAP 0,60 metros, estado fitossanitário regular porém suas raízes estão levantando, danificando e obstruindo passeio público, causando transtornos com encanamentos e os galhos sobre o imóvel. Portanto somos favoráveis a remoção passeio não tem espaço técnico para replantio.

Autorizamos a remoção
