PREFEITURA DO MUNICÍPIO DE SÃO BERNARDO DO CAMPO
SECRETARIA DE SERVIÇO URBANOS
DEPARTAMENTO DE PARQUES E JARDINS – SU.302

Nº. Documento: SB. 123182/2021-64

Local do evento: Rua Guimarães Rosa, 520 - 524. B. Alves Dias

Laudo Técnico:

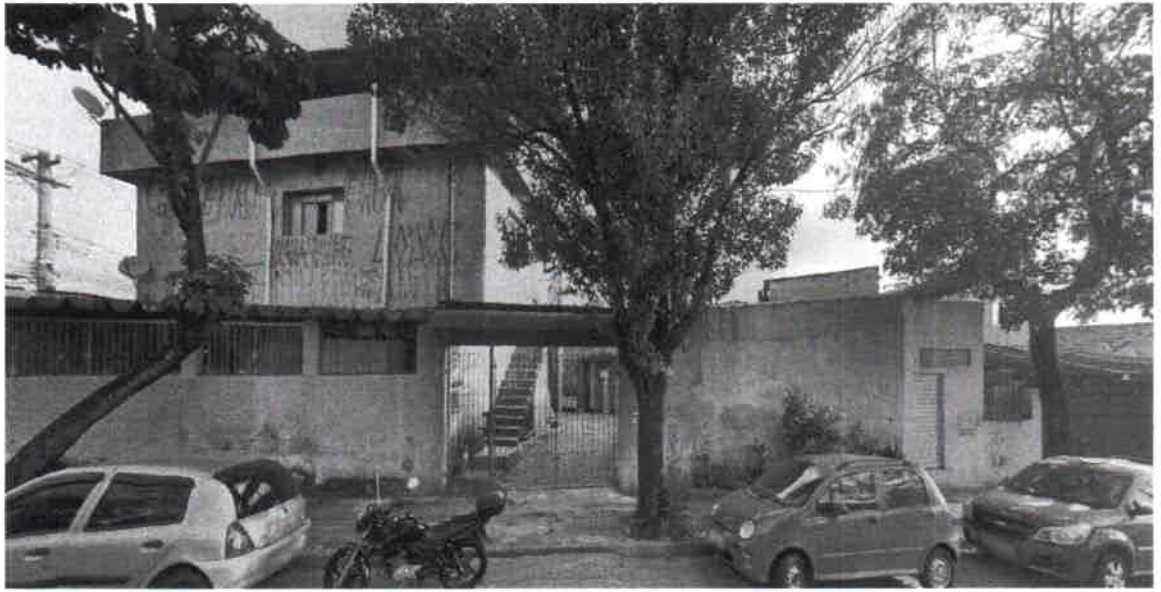
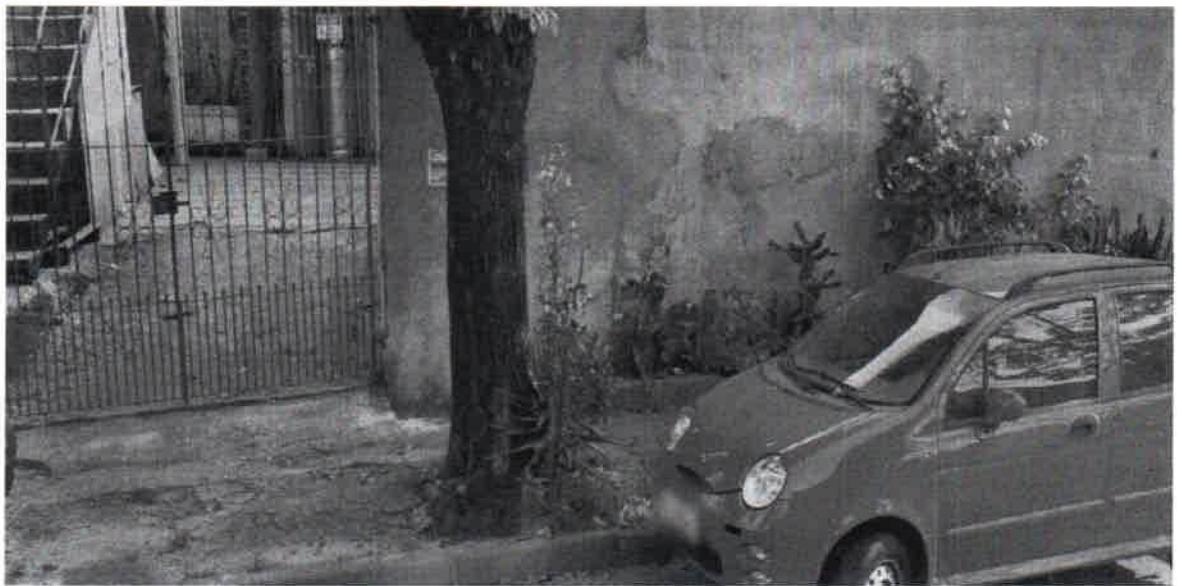
Em vistoria ao local informamos tratar-se de 01 árvore da espécie alfeneiro do japão (*Ligustrum lucidum*) medindo 8,00m de altura DAP 0,40m, estado fitossanitário regular, porém suas raízes estão danificando passeio público em grandes proporções, prejudicando acesso e circulação de pedestres. Somos Favoráveis a substituição.

Estado Fitossanitário:- (regular)

Autorizamos a substituição
