MUNICÍPIO DE SÃO BERNARDO DO CAMPO

Departamento de Parques e Jardins – SU-3

Vistoria técnica 27/05/2025

Local do evento Rua Pedro de Toledo, 10 – Bairro Paulicéia

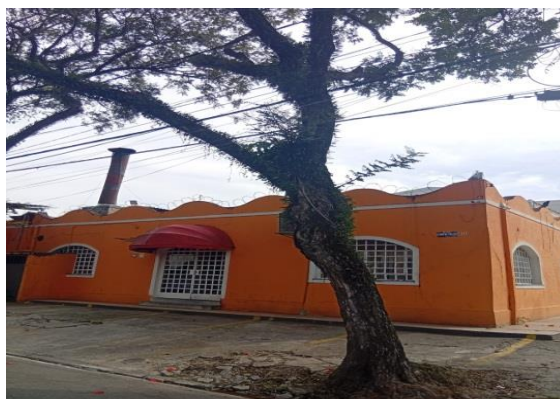
RELATÓRIO FOTOGRÁFICO

Em vistoria ao local informamos tratar-se de 02 árvores da espécie Tipuana(Tipuana) medindo 13 m X DAP 0,50 m, estado fitossanitário comprometido, com lesões no tronco, raízes expostas danificando o passeio público. Portanto somos favoráveis a substituição da espécie

() Grau Grave EM (x) Danificando passeio () Risco de queda

Rede elétrica : (x) Sim () Não - Passeio ► () < que 1,60 m (x) > que 1,60 m

Autorizado: Substituição
