Vistoria técnica : 19/12/2023

Documento: SB. 130941/2023-50 – Interessado : “ PAULO KIYOSHI SATO. ”

Local do evento: Rua Waldemar Martins Ferreira,440 - Bairro Jordanópolis

**Lauda Técnico:**

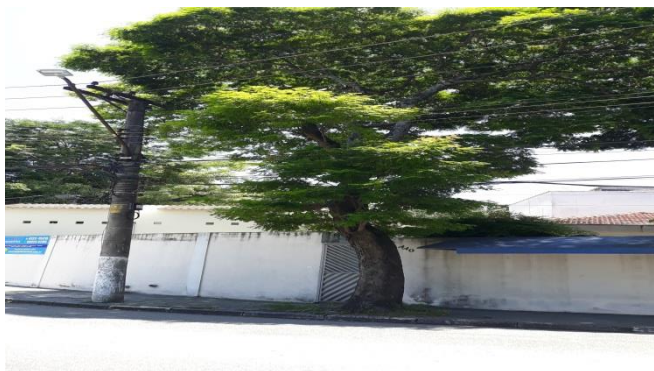
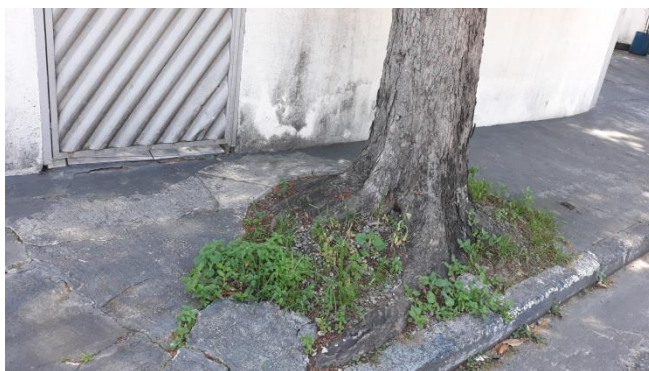
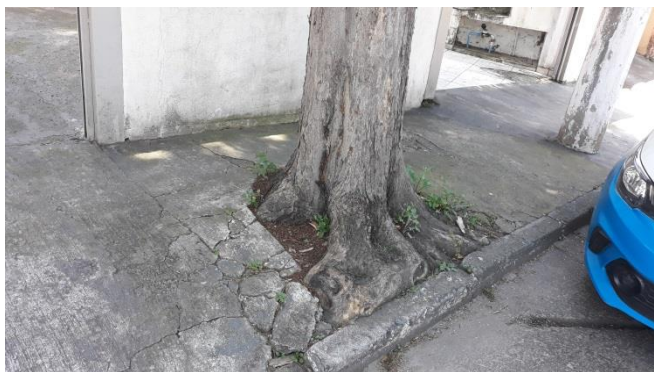
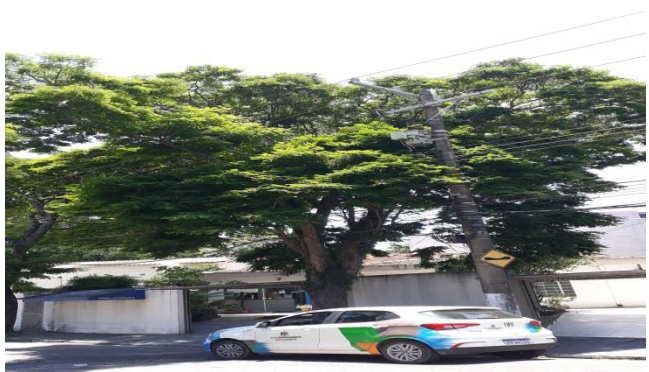
**RELATÓRIO FOTOGRÁFICO**

Em vistoria ao local, informamos tratar se de (02) uma árvores da família caesalpinia , ( **Caesalpinia pluviosa** ) , medindo 8,50 m de alt. X DAP 0,90 m, estado fitossanitário comprometido, porém com raízes danificando o passeio público em grande proporção, rachaduras no muro do imóvel , parte superior do caule apodrecido oferecendo risco a integridade física aos usuários local . Portanto somos favoráveis a substituição do espécime.

**( X ) Grau Grave EM ( X ) Risco de queda**

Rede elétrica:- ( ) Sim ( X ) Não passeio ► ( X ) < 1,60 m. ( ) > 1,60 m.
