Vistoria técnica 16/12/2024

Documento: SB.134016/2024-09

Local do evento: Rua Jaciporã, 450 – **Bairro** Rio Grande

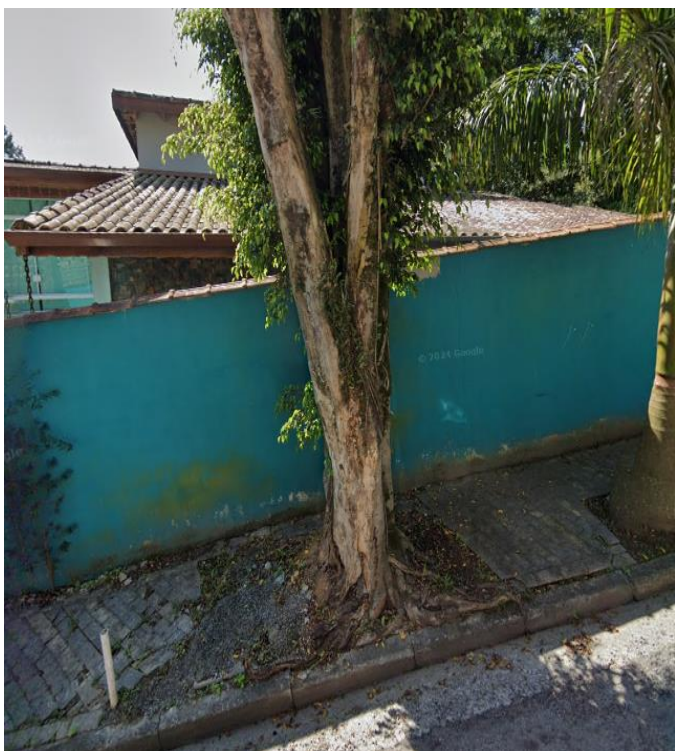
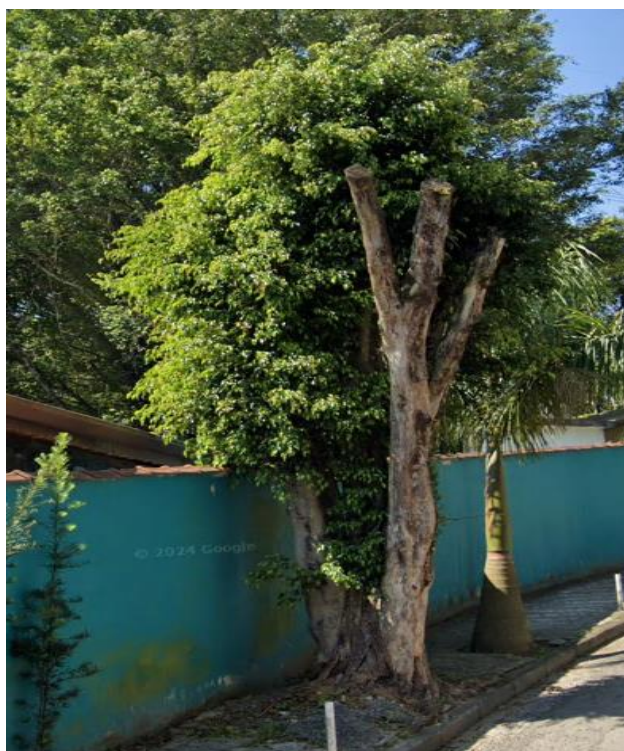
RELATÓRIO FOTOGRÁFICO

Em vistoria ao local informamos tratar-se de 01 árvore da espécie Figueira (Ficus Benjamina) medindo 6,0m X DAP 0,8m, estado fitossanitário comprometido por agentes entomológicos, com raízes expostas danificando o passeio público gravemente. Portanto somos favoráveis á remoção do espécime.

(X) Grau Grave EM (X) Danificando passeio

Autorizado: Remoção
