Documento:- SB.134596/2021-09 –Solicitante:- “Rosângela Lopes Barbará” -990104774

Local do evento:- Rua Rio Verde, 145 com Trav. Paraibuna, 07 - Bairro Rudge Ramos

Laudo Técnico:

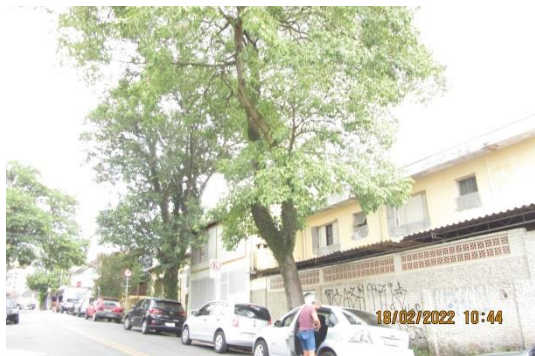
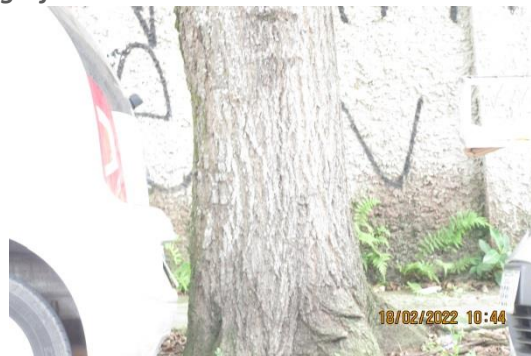
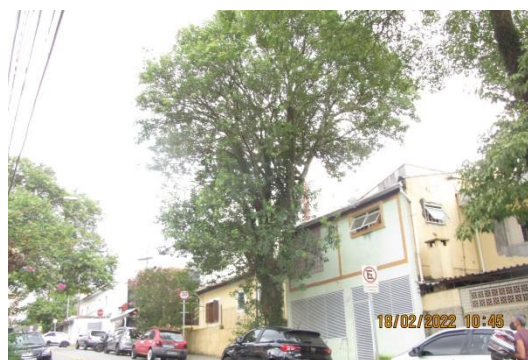
Relatório fotográfico

Em vistoria ao local informamos tratar-se de 01 árvore exótica da espécie alfeneiro do japonês (*Ligustrum japonicum*), e 01 da espécie ipê rosa (*Handroanthus hepitaphyllus*), nativa medindo 12,00 m de alt. X CAP 0,75 m, estado fitossanitário regular, porém com alto grau de inclinação, raízes danificando o piso interno do imóvel, passeio e interferindo na acessibilidade. Portanto deferimos a substituição dos espécimes conforme Lei Municipal 4661/1998 art] 60.

Estado Fitossanitário:- (regular)

(X) Grau Grave EM

Rede elétrica: - (X) Sim () Não <> Passeio ► () < que 1,60 m (X) > que 1,60 m

Autorizo: substituição
