Vistoria técnica 11/12/2024

Documento: SB.138409/2024-78

Local do evento: Avenida Francisco Prestes Maia, 1110 – **Bairro** Centro

Laudo Técnico:

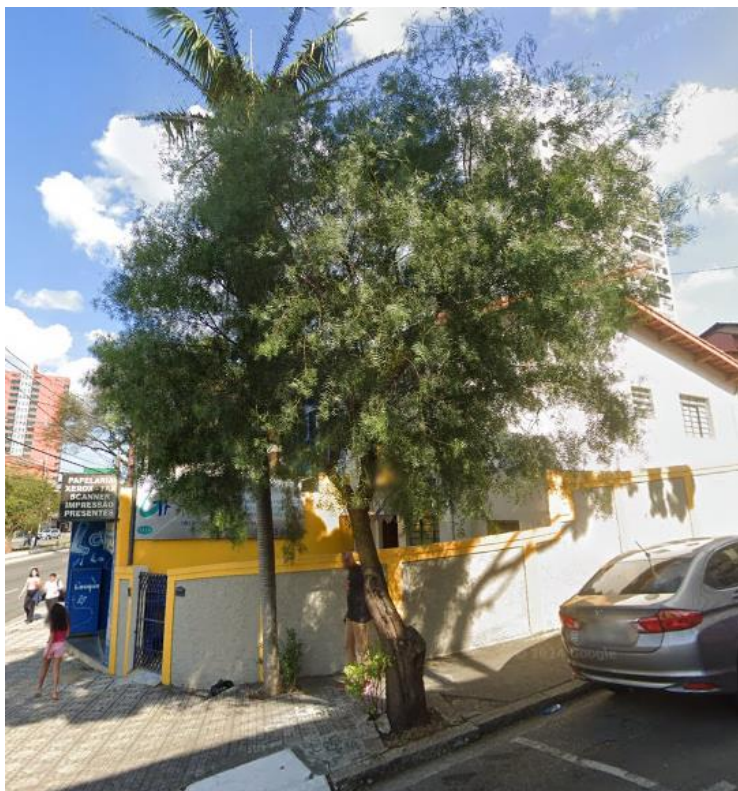
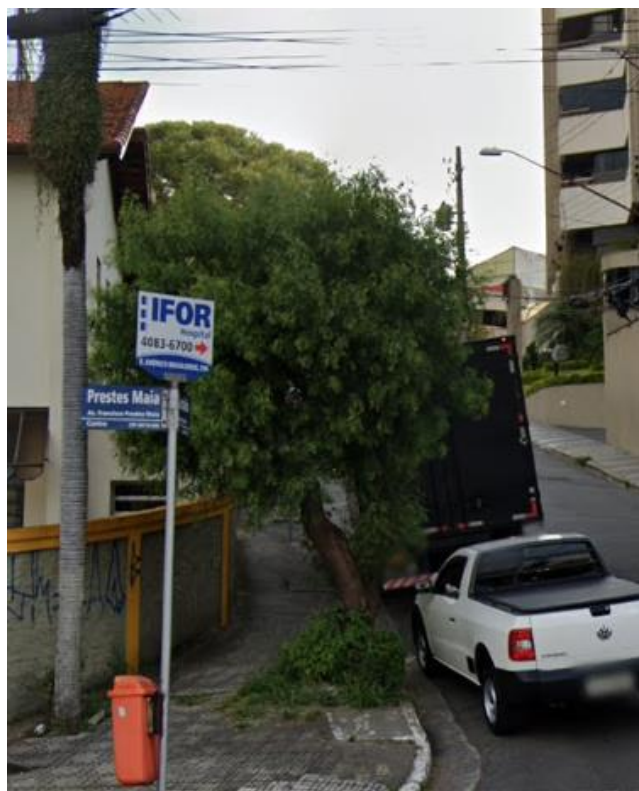
RELATÓRIO FOTOGRÁFICO

Em vistoria ao local informamos tratar-se de 01 árvore da espécie Aroeira-Salsa (*Schinus molle*) medindo 6,0m X DAP 0,4m, estado fitossanitário regular, com raízes expostas danificando o passeio e uma boca-de-lobo gravemente e apresentando alto grau de inclinação, ocasionando em risco de queda. Portanto somos favoráveis á remoção do espécime.

(X) Grau Grave EM (X) Danificando passeio

(X) Risco de queda

Autorizado: Remoção
