PREFEITURA DO MUNICÍPIO DE SÃO BERNARDO DO CAMPO  
SECRETARIA DE SERVIÇO URBANOS  
DEPARTAMENTO DE PARQUES E JARDINS – SU.302

Nº. Documento: SB.140089/2023-50

Local do evento: Rua Amácio Mazzaropi com Rua Flamínio Fávero, 05 - Nova Petrópolis

**Laudo Técnico:**

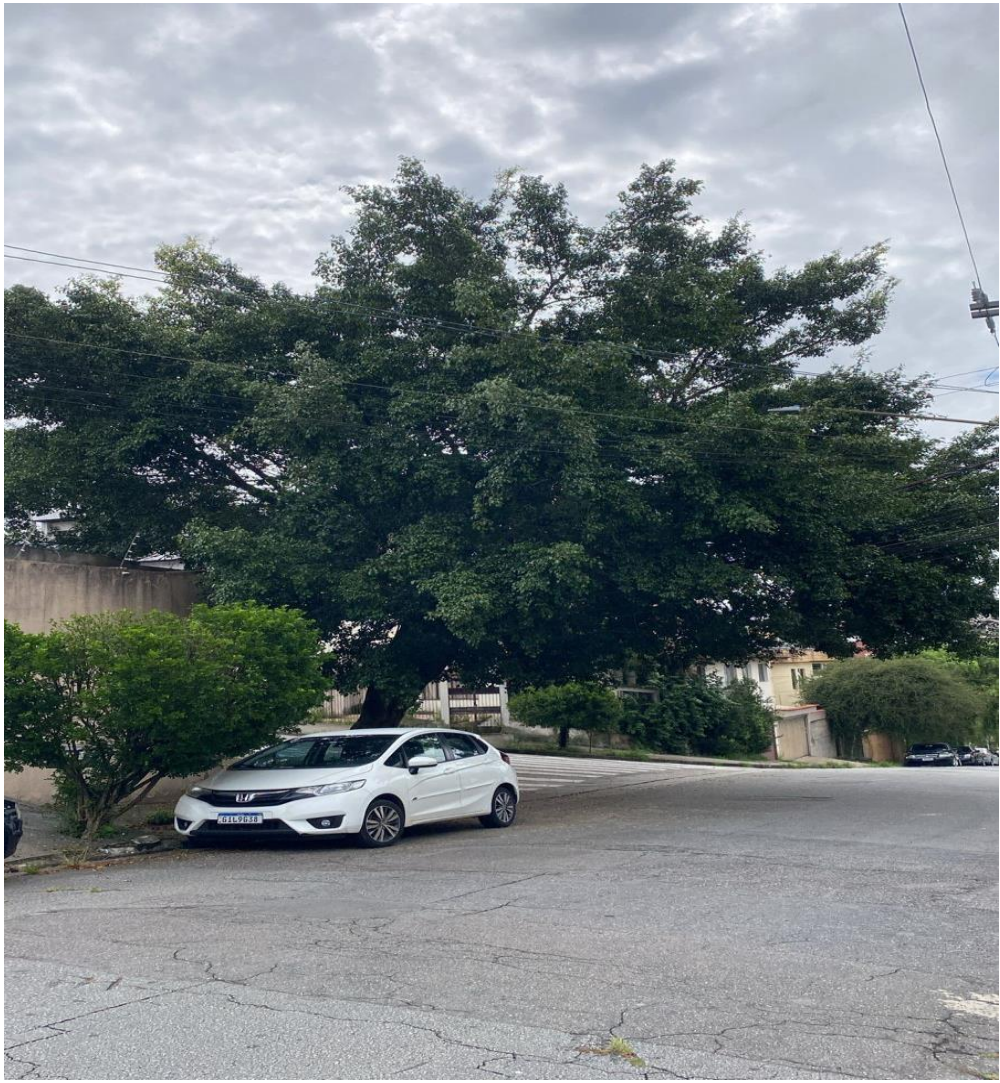
Em vistoria ao local informamos tratar-se de 01 árvore da espécie Ficus (Ficus benjamina), medindo 10,00 metros de altura DAP 0,50 metros, estado fitossanitário comprometido devido ação de agentes entomológicos, raízes danificando passeio em grandes proporções e tronco com grande grau de inclinação.

**Estado Fitossanitário:- (comprometido)**

Grau Grave EM     Percidas     Risco de queda     Entrada de garagem

Autorizamos a substituição
