PREFEITURA DO MUNICÍPIO DE SÃO BERNARDO DO CAMPO
SECRETARIA DE SERVIÇO URBANOS
DEPARTAMENTO DE PARQUES E JARDINS – SU.302

Nº. Documento: SB.141318/2023-54

Local do evento: Rua Das Caneleiras, 16 - B. Dos Casa

Laudo Técnico:

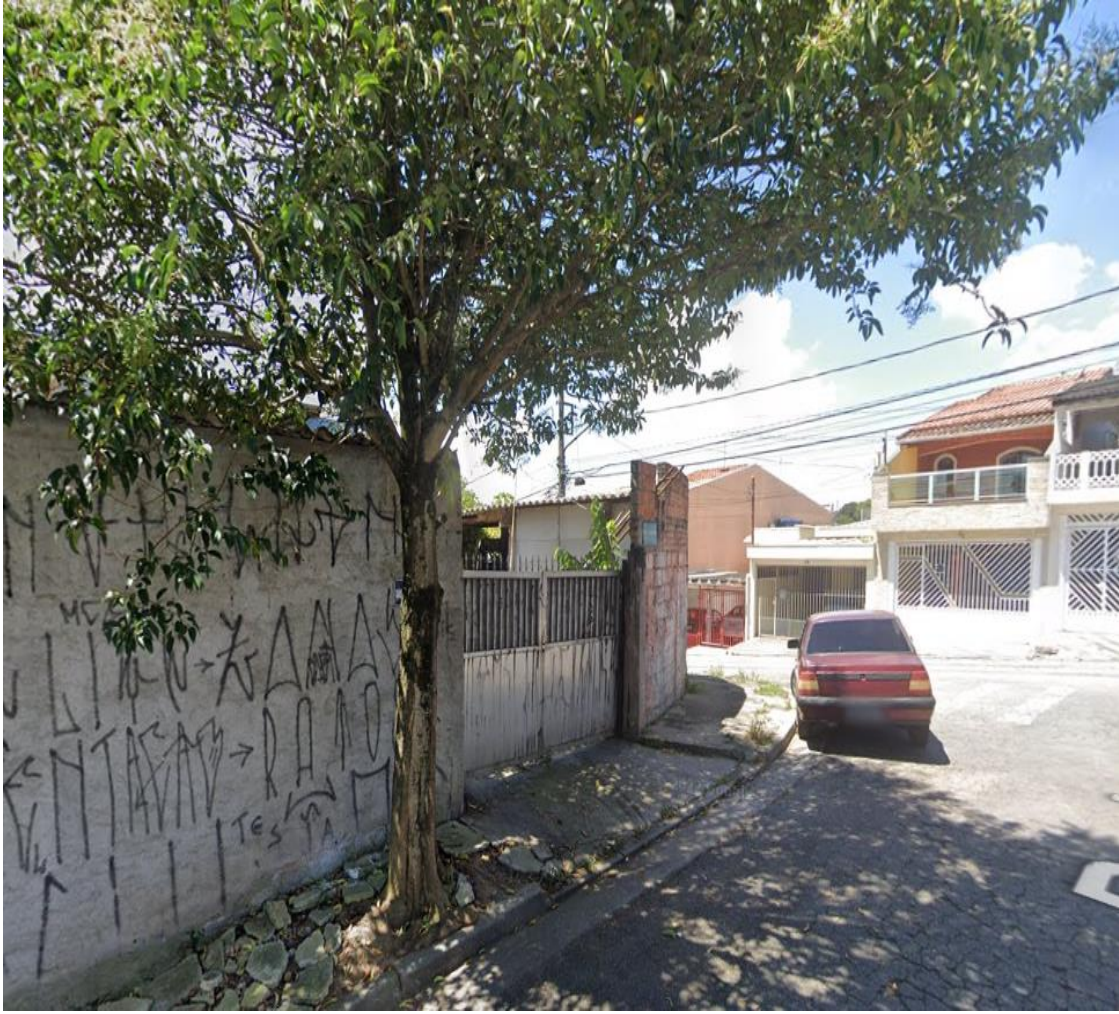
Rua Das Caneleiras, 16

Em vistoria ao local informamos tratar-se de 01 arvore da espécie Alfeneiro do japão (Ligustrum lucidum), medindo 8,00 metros de altura DAP 0,45 metros, estado fitossanitário regular, porém suas raízes estão expostas danificando passeio público em grandes proporções, prejudicando acesso e circulação de pedestres e a poda de raízes poderá ocasionar sua queda. Portanto somos favoráveis a remoção.

Grau Grave: Com grandes lesões Raízes danificando passeio em G.P.

Autorizamos a remoção
