Vistoria técnica: 19/01/2023

Documento:- SB. 144980/2022-57 – Solicitante: “Celia Aparecida Felisminia Pereira da Silva”

Local do evento:- Rua Itaguassu, 1191 - Bairro Rudge Ramos

Laudo Técnico:

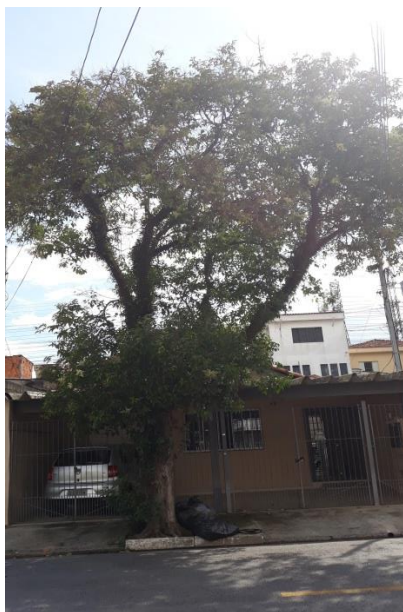
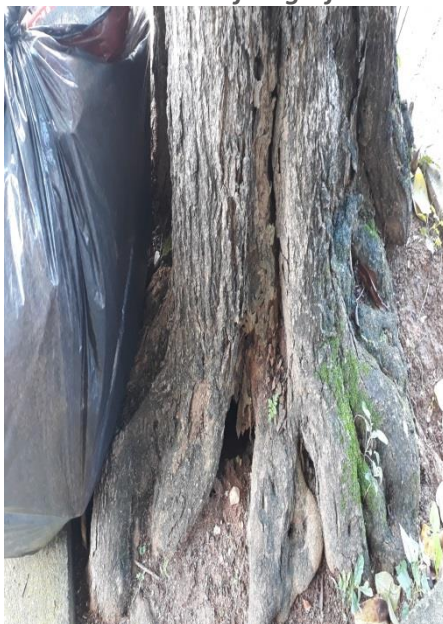
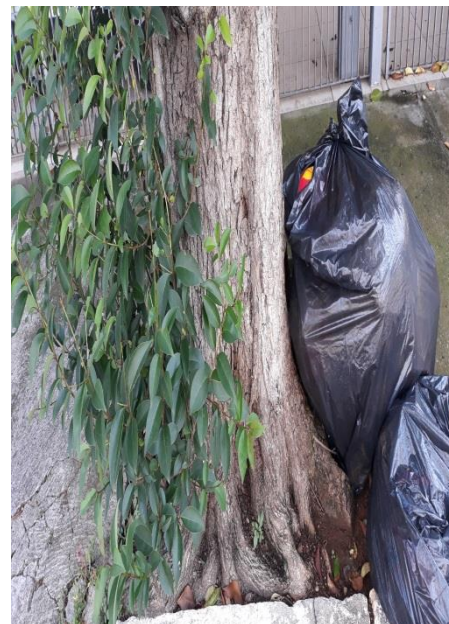
Relatório fotográfico

Em vistoria ao local informamos tratar-se de 01 árvore da espécie alfeneiro do japão, ( *Ligustrum japonicum* ), medindo aproximadamente 7,00 m de alt. X CAP 0,80 m, estado fitossanitário comprometido, porém a mesma esta com raízes danificando o passeio público em grande proporção , parte superior do caule contaminado pela ação de agentes entomológicos , alto grau de inclinação e oferecendo risco de queda. Portanto somos favoráveis a substituição do espécime .

( X ) Grau Grave EM <>( X ) Risco de queda

Autorizado: Substituição
