PREFEITURA DO MUNICÍPIO DE SÃO BERNARDO DO CAMPO  
SECRETARIA DE SERVIÇO URBANOS  
DEPARTAMENTO DE PARQUES E JARDINS – SU.302

Nº. Documento: SB.146418/2023-21

Local do evento: Rua Giacinto Tognato, 2300

**Laudo Técnico:**

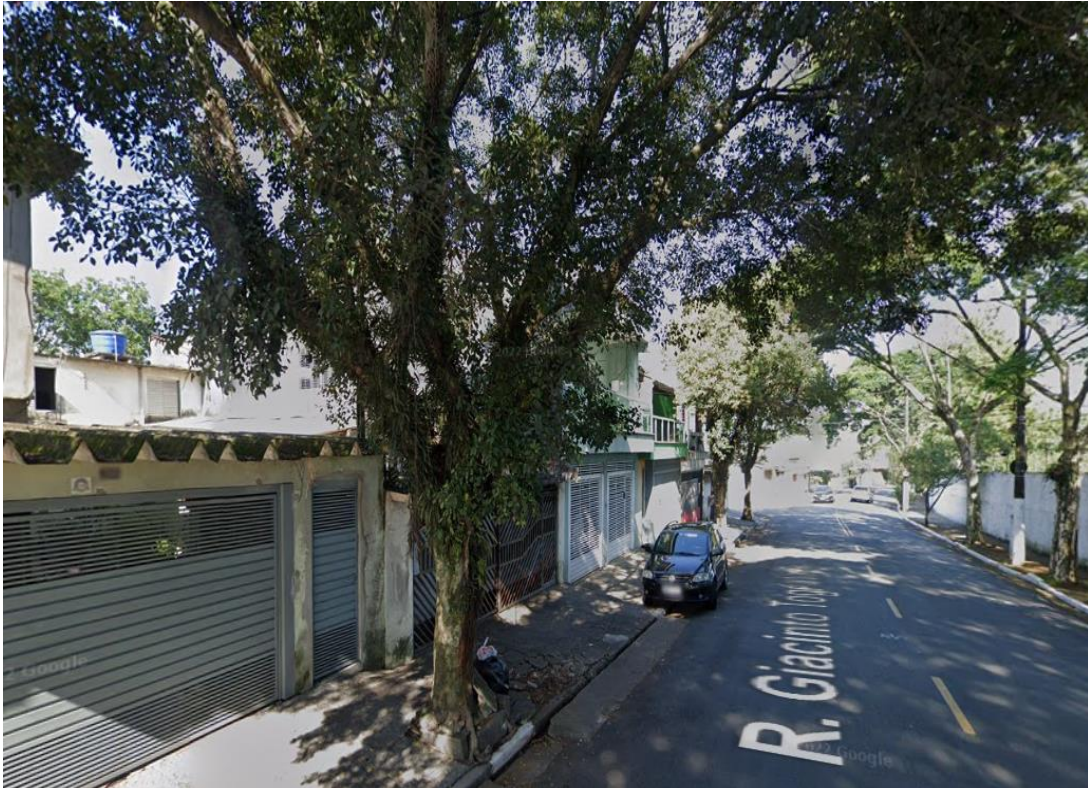
Rua Giacinto Tognato, 2300

Em vistoria ao local informamos tratar-se de 01 árvore da espécie Ficus benjamina (Ficus benjamina), medindo 8,00 metros de altura DAP 0,45 metros cada, estado fitossanitário regular porém encontra-se com as raízes expostas, danificando tubulação, atrapalhando abertura do portão e passeio público em grandes proporções, prejudicando acesso e circulação de pedestres. Portanto somos favoráveis a substituição.

**Autorizamos a substituição**
