PREFEITURA DO MUNICÍPIO DE SÃO BERNARDO DO CAMPO
SECRETARIA DE SERVIÇO URBANOS

Nº. Documento:- VCSBC 77760

Local do evento:- Rua Rinópolis, 365 – Bairro Rudge Ramos

Laudo Técnico:

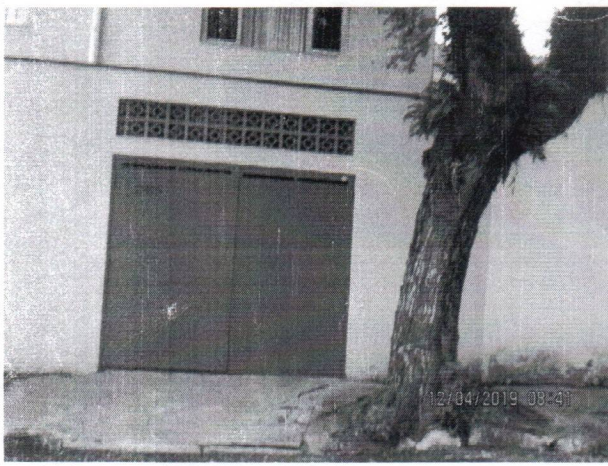
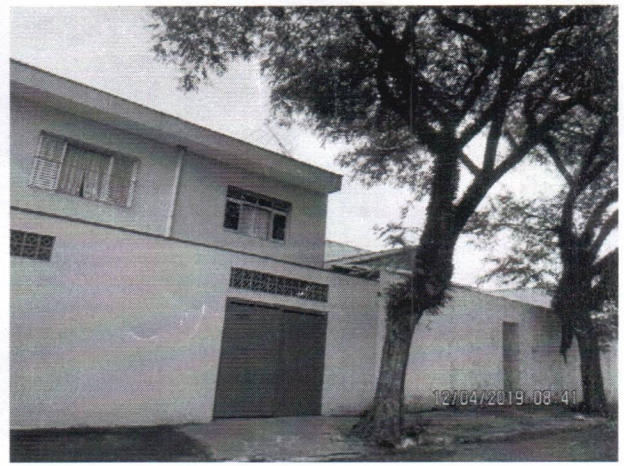
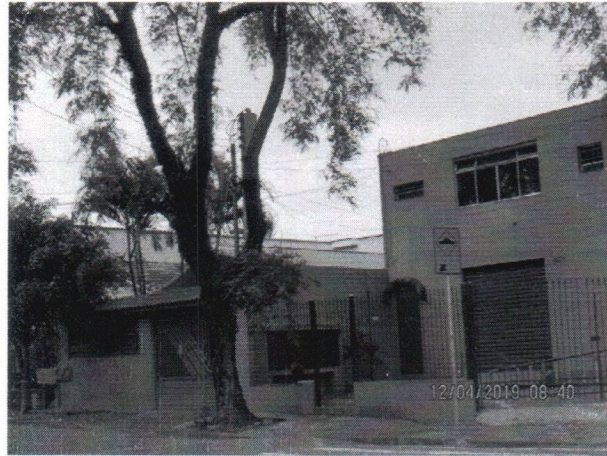
Fotos 1 a 3 – Rua Rinópolis, 365 – Rudge Ramos – Subst. Grave EM – VCSBC 77760

Em vistoria ao local informamos tratar-se de 01 árvore da espécie **Tipuana (Tipuana Tipu)**, medindo 8,00m de alt. X DAP 0,70 m, estado fitossanitário comprometido, com raízes danificando o passeio público e a garagem

- (x) Grau Grave EM () Percida () Risco de queda () Entrada de garagem
 (X) Outros: Raízes danificando o passeio e a garagem
 () Grau Grave: () Com grandes lesões () Raízes danificando passeio em G.P.
 () Outros:
 () Grau Médio: () Mediana lesões aparentes () Raízes danificando passeio M.P Conforme Lei 6370/14
 () Outros:

Autorizamos a substituição
