Laudo técnico:

Documento:- VCSBC – 91957 / 2020

Local do evento:- Rua Lidia, 323 - Bairro – Rudge Ramos .

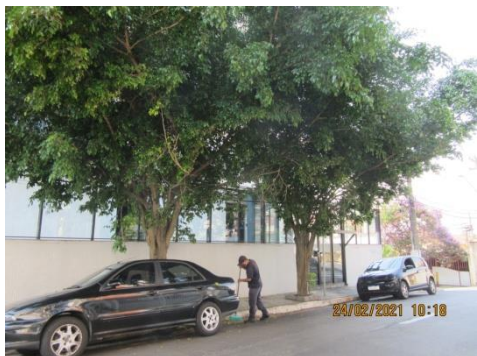
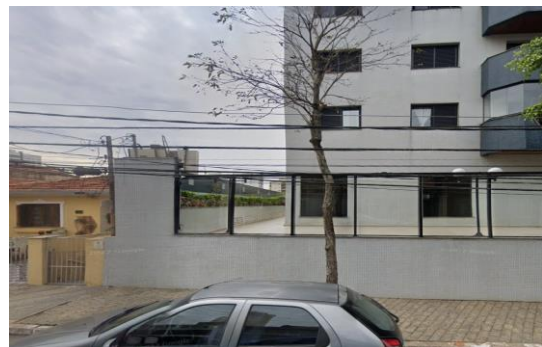
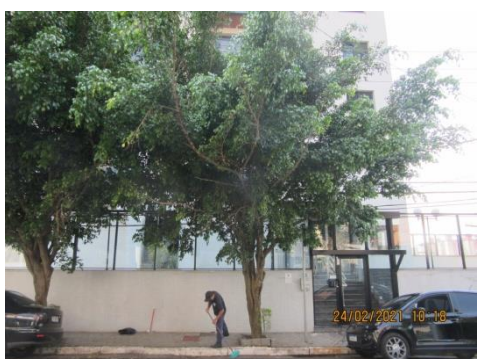
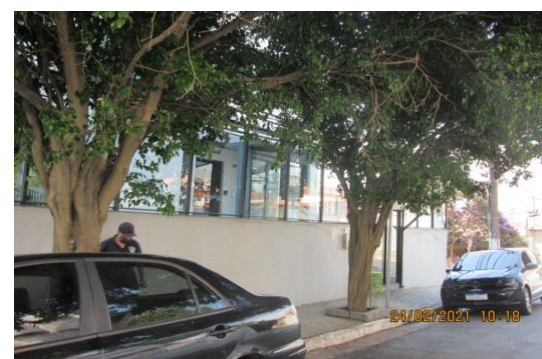
Relatório Fotográfico:

Em vistoria ao local informamos tratar-se de 03 árvores: sendo 02 da espécie Ficus, (**Ficus benjamina**) medindo 8,00 m, X DAP 0,60 m, estado fitossanitário comprometido, porém com raízes obstruindo rede de águas pluviais, danificando guias e sarjetas também o leito carroçável e a base do tronco podre e 01 da espécie Ipê amarelo (**Handroanthus albus**) medindo 8,00m x DAP 0,30m estado fitossanitário comprometido devido a ação de agentes entomológicos. Portanto somos favoráveis a **substituição** dos espécimes.

Estado Fitossanitário:- (comprometido)

(X) Grau Grave EM () Percidas (x) Risco de queda

Autorizamos a Substituição
