Vistoria técnica 21/11/2024

Documento: MO.011469/2024-88

Local do evento: Rua Fernão Dias Paes Leme, 0 – Praça General Dale Coutinho – **Bairro Paulicéia**

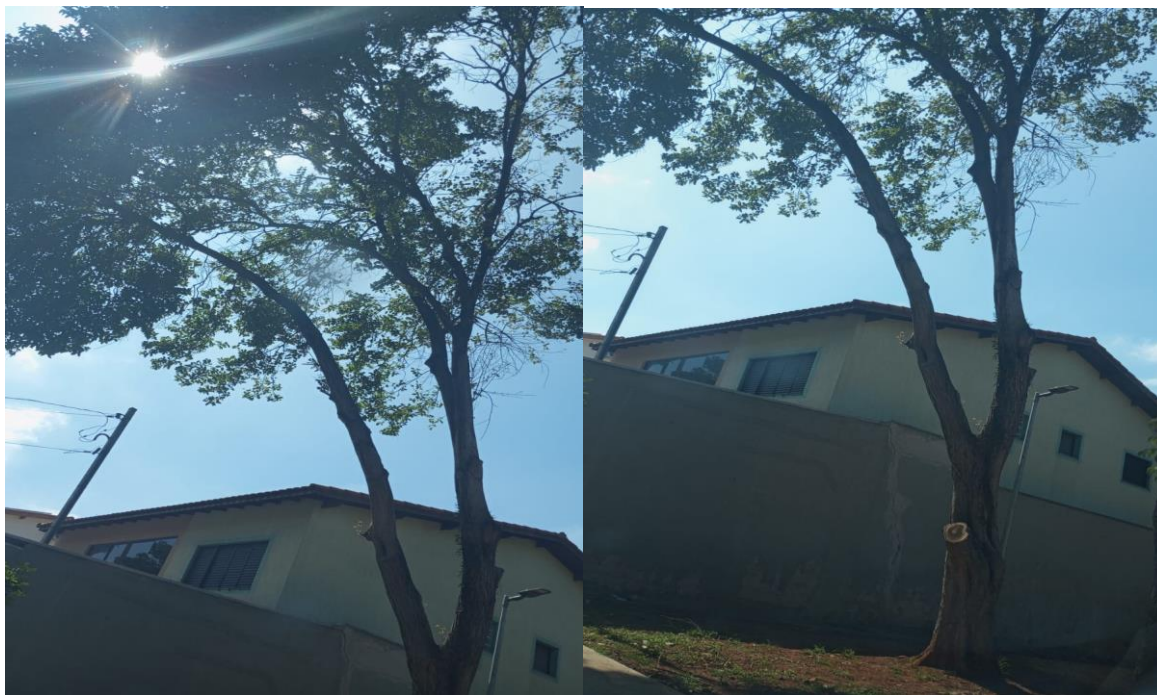
RELATÓRIO FOTOGRÁFICO

Em vistoria ao local informamos tratar-se de 01 árvore da espécie Alfeneiro-do-Japão (*Ligustrum Lucidum*) medindo 11,0m X DAP 0,6m, estado fitossanitário comprometido por agentes entomológicos, com raízes danificando o passeio público gravemente. Portanto somos favoráveis á substituição do espécime.

(X) Grau Grave EM (X) Danificando passeio

Autorizado: Substituição
