Vistoria técnica 02/12/2024

Documento: MO.013045/2024-00

Local do evento: Avenida Senador Ricardo Batista, 355 – **Bairro** Assunção

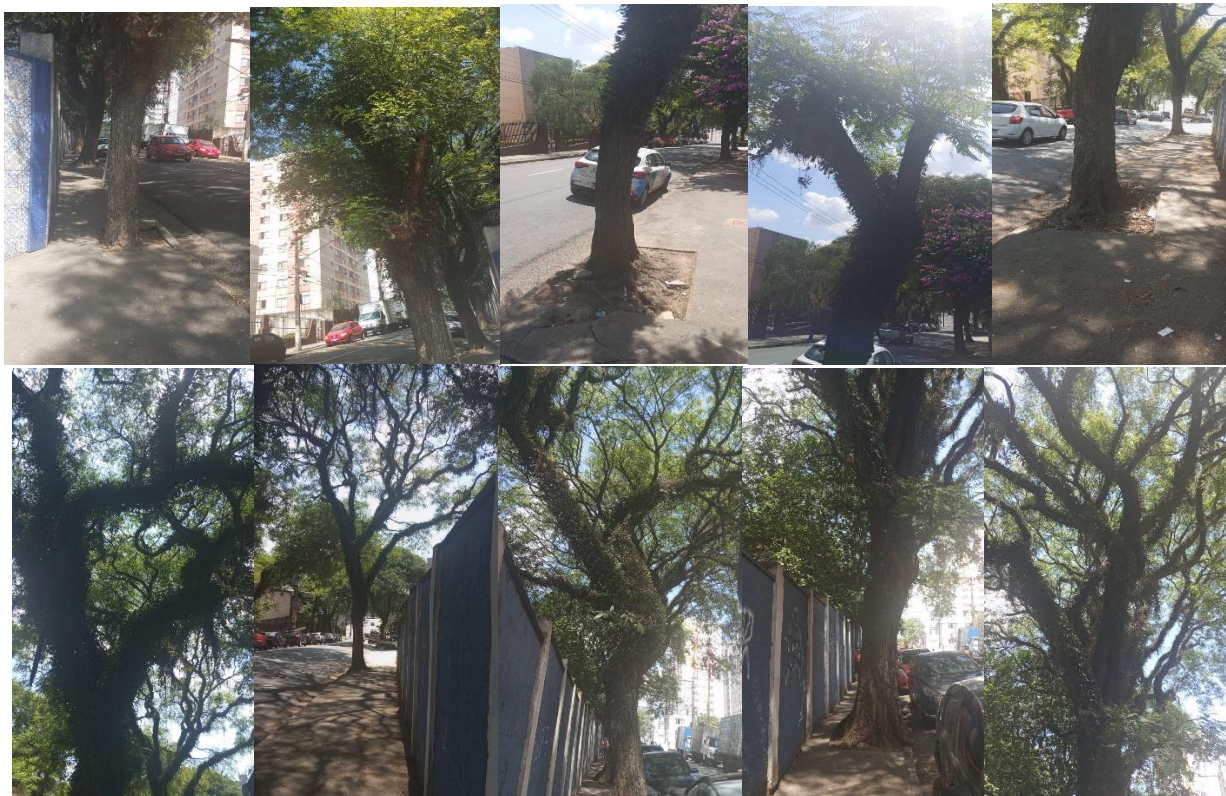
RELATÓRIO FOTOGRÁFICO

Em vistoria ao local informamos tratar-se de 09 árvores da espécie *Tipuana* (*Tibuana Tipu*) medindo 11,0m X DAP 0,7m, estado fitossanitário comprometido por agentes entomológicos, com raízes danificando o passeio gravemente e galhos altos com risco de queda, trazendo risco aos pedestres. Portanto somos favoráveis á substituição dos espécimes.

(X) Grau Grave EM (X) Danificando passeio

Rede elétrica : (X) Sim () Não - Passeio ► () < que 1,60 m (X) > que 1,60 m

Autorizado: Substituição
