Vistoria técnica 23/10/2024

Documento: MO.013167/2024-99

Local do evento: Rua Olavo Gonçalves, 378 - **Bairro** Centro

Laudo Técnico:

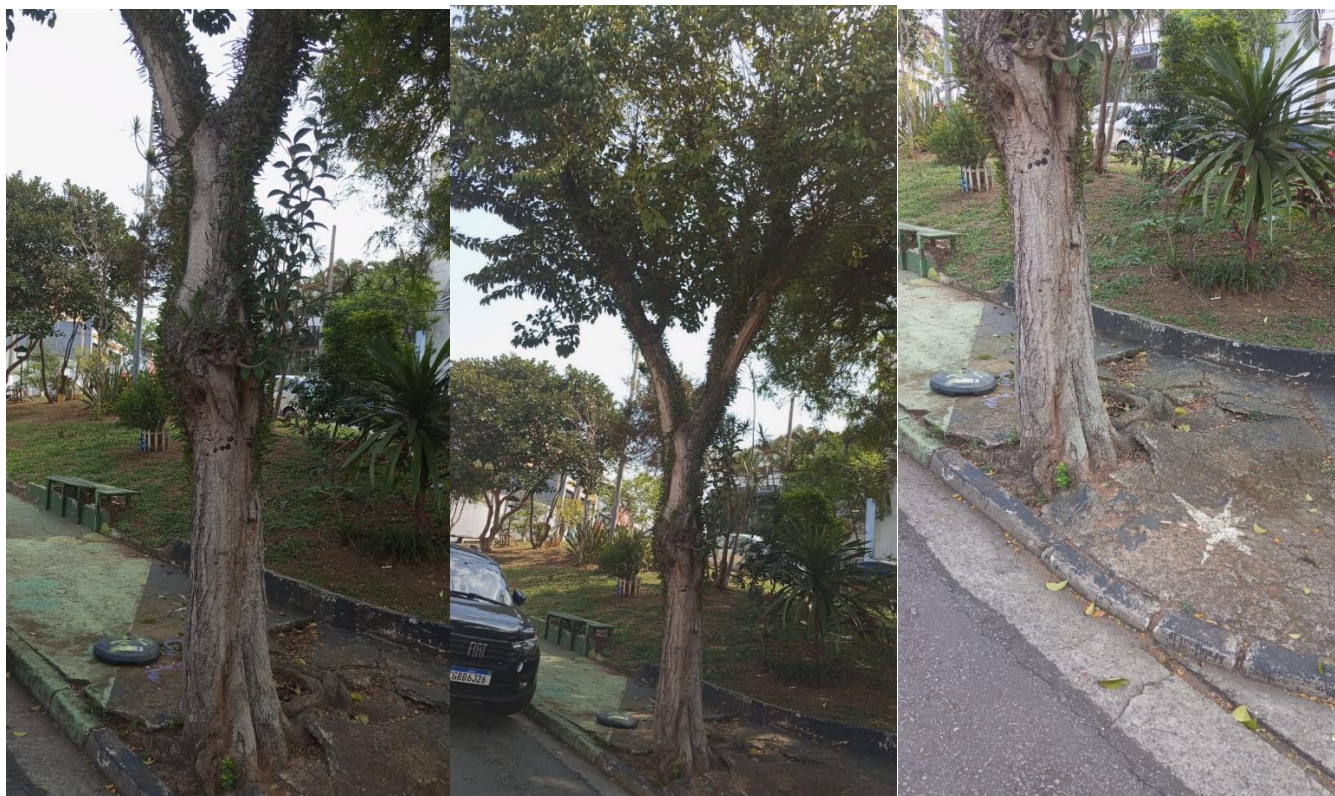
RELATÓRIO FOTOGRÁFICO

Em vistoria ao local informamos tratar-se de 01 árvore da espécie Alfeneiro-do-Japão (*Ligustrum Lucidum*) medindo 7,0m X DAP 0,5m, ambas com estado fitossanitário comprometido por agentes entomológicos, com raízes expostas danificando o passeio público gravemente. Portanto somos favoráveis á remoção do espécime.

(X) Grau Grave EM (X) Danificando passeio

Rede elétrica : () Sim (X) Não - Passeio ► (X) < que 1,60 m () > que 1,60 m

Autorizado: Remoção
