Vistoria técnica: 26/08/2022

Laudo Técnico:

Documento:- MO. 013471/2022-22 – Solicitante: “ Divisão de Defesa Civil”

Local do evento: - Rua Erina Tomé “Praça” – Bairro Rudge Ramos

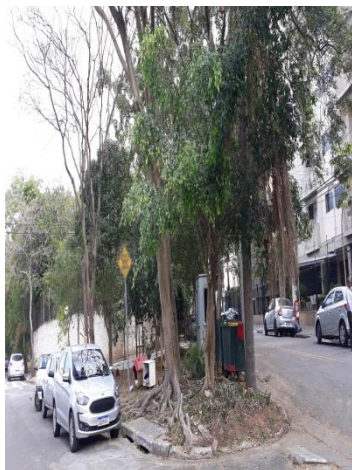
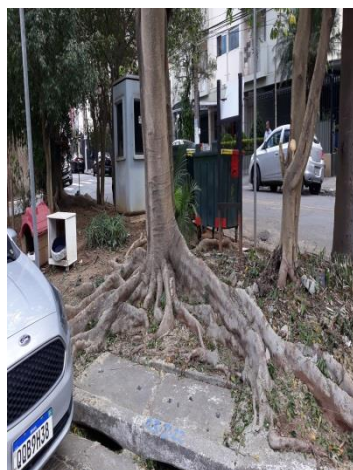
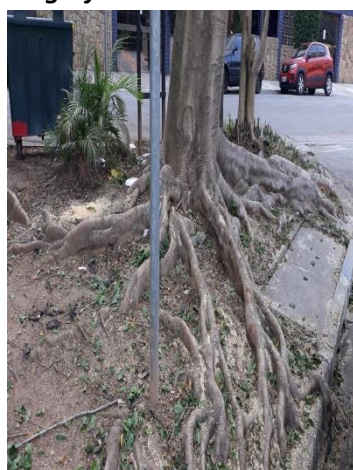
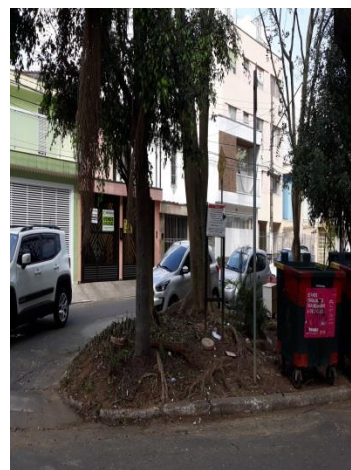
Relatório Fotográfico

Em vistoria ao local informamos tratar-se de uma (01) árvore da espécie figueira(**Ficus benjamina**), medindo 95,50 m de alt. X CAP 0,95 m, estado fitossanitário comprometido, raízes danificando o passeio público em grande proporção, boca de lobo dificultando o escoamento das águas pluviais alto grau de inclinação para o leito carroçável e risco iminente de queda. Portanto somos favoráveis a remoção do espécime.

Estado Fitossanitário:- (comprometido)

(x) **Grau Grave EM** (X) **Risco iminente de queda**

Obs : Deferimos a remoção de um espécime.

Autorizo: Remoção
