PREFEITURA DO MUNICÍPIO DE SÃO BERNARDO DO CAMPO
SECRETARIA DE SERVIÇO URBANOS
DEPARTAMENTO DE PARQUES E JARDINS – SU.302

Nº. Documento: MO.026684/2024-22 - Divisão De Defesa Civil

Local do evento: Rua Angatuba, 87 e 145 – Bairro Baeta Neves

Laudo Técnico:

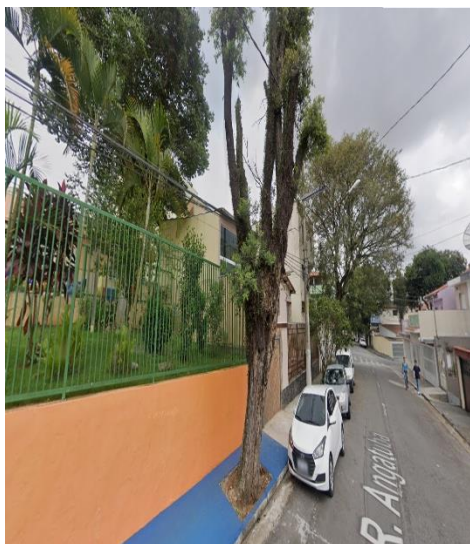
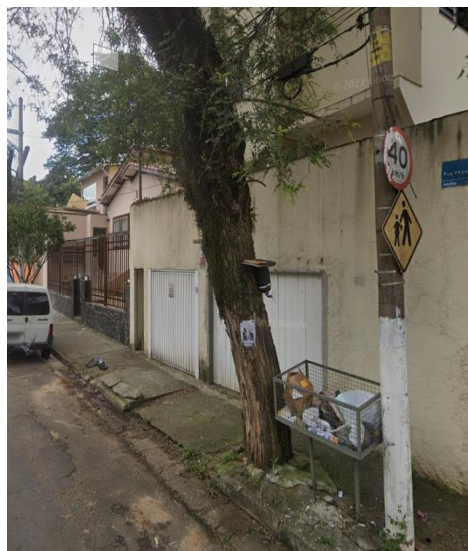
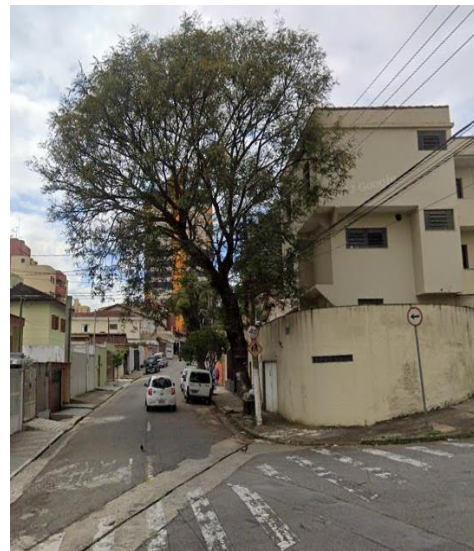
Relatório Fotográfico

Em vistoria ao local informamos tratar-se de 02 árvores da espécie Tipuana (Tipuana Tipu), medindo 10,00 metros de altura DAP 0,70 metros, estado fitossanitário comprometido por agentes entomológicos, suas raízes estão danificando passeio público em grandes proporções, interferindo na rede elétrica e com risco de queda devido sua inclinação elevada. Portanto somos favoráveis a substituição de um espécime e remoção de um espécime.

() Grau Grave: () Com grandes lesões (X) Raízes danificando passeio em G.P.

Lado Fiação: (X) Sim () Não Largura passeio: () Menor que 1,60mts. (X) Maior que 1,60mts.

Interferência Mobiliário Urbano: (X) Sim () Não

Autorizamos 1 remoção e 1 substituição
