Vistoria técnica 11/12/2024

Documento: MO.026750/2024-99

Local do evento: Avenida Senador Ricardo Batista, 996 – **Bairro** Assunção

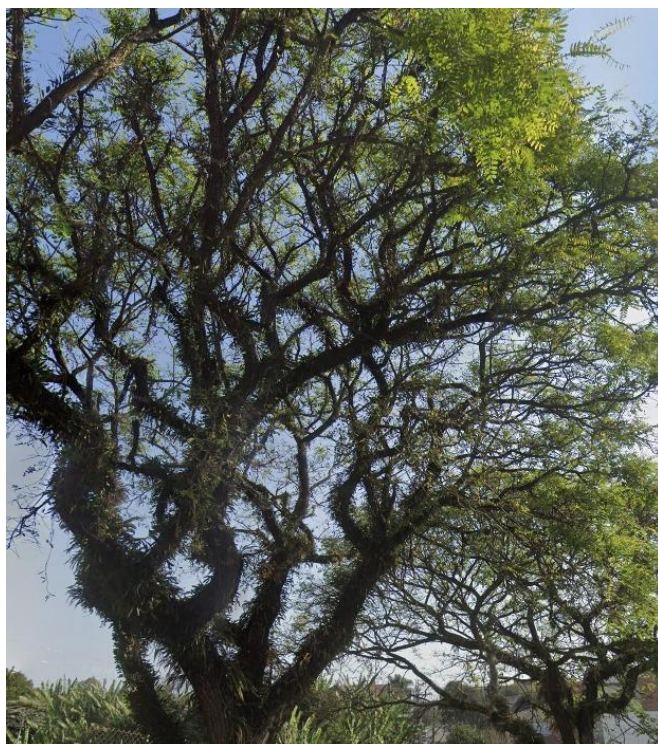
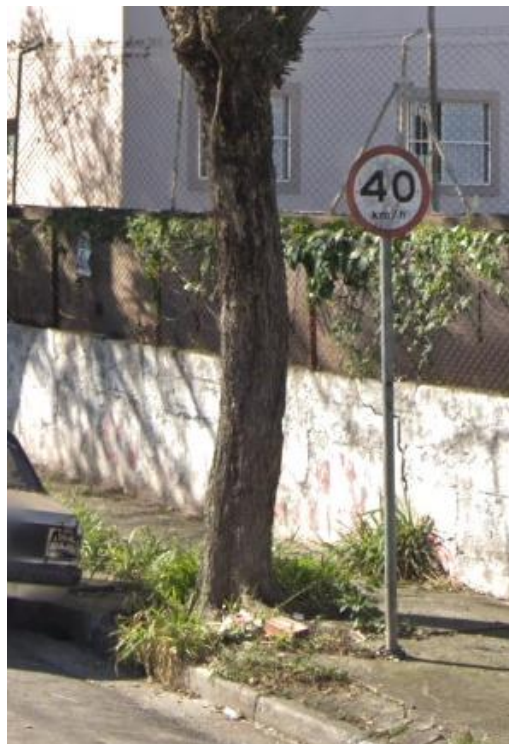
RELATÓRIO FOTOGRÁFICO

Em vistoria ao local informamos tratar-se de 02 árvores da espécie Tipuana (Tipuana Tipu) medindo 10,0m X DAP 0,7m, estado fitossanitário comprometido por agentes entomológicos, com raízes expostas danificando o passeio gravemente. Portanto somos favoráveis á substituição do espécime.

(X) Grau Grave EM (X) Danificando passeio

Autorizado: Substituição
