PREFEITURA DO MUNICÍPIO DE SÃO BERNARDO DO CAMPO
SECRETARIA DE SERVIÇO URBANOS
DEPARTAMENTO DE PARQUES E JARDINS – SU.302

Nº. Documento: MO.033089/2024-44 - Divisão De Defesa Civil

Local do evento: Rua Giacinto Tognato, 995 – Bairro Baeta Neves

Laudo Técnico:

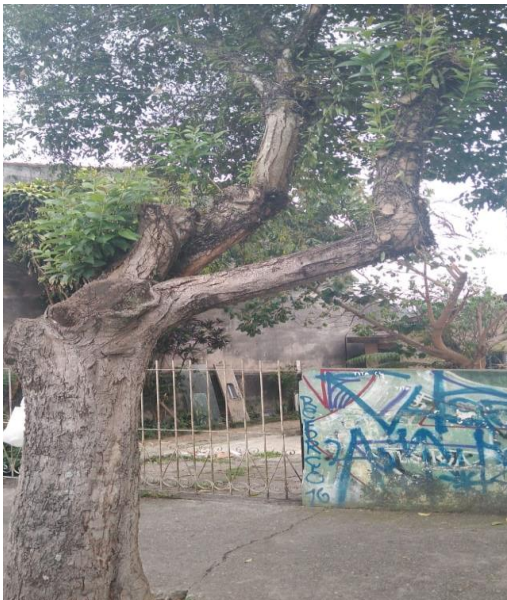
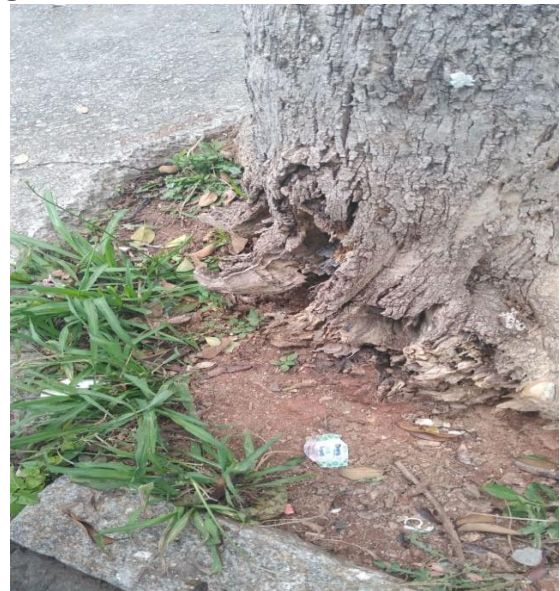
Relatório Fotográfico

Em vistoria ao local informamos tratar-se de 01 árvore da espécie Alfeneiro do japão (*Ligustrum lucidum*), medindo 7,00 metros de altura DAP 0,35 metros, estado fitossanitário comprometido por agentes entomológicos, suas raízes estão expostas e danificando passeio público em grandes proporções e com risco de queda. Portanto somos favoráveis a substituição.

() Grau Grave: () Com grandes lesões (X) Raízes danificando passeio em G.P.

Lado Fiação: (X) Sim () Não Largura passeio: () Menor que 1,60mts. (X) Maior que 1,60mts.

Autorizamos a substituição
