Vistoria técnica 15/01/2025

Documento: MO.033890/2024-11

Local do evento: Rua Giacinto Tognato, 700 – Bairro Baeta Neves

**Lauda Técnico:**

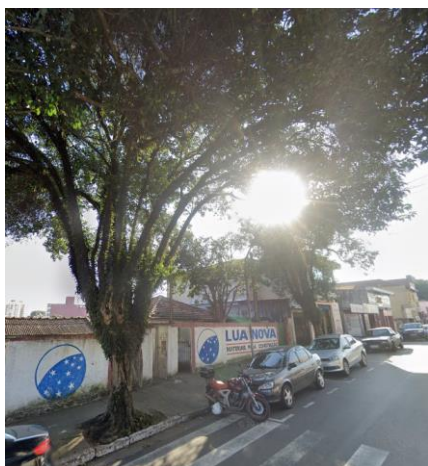
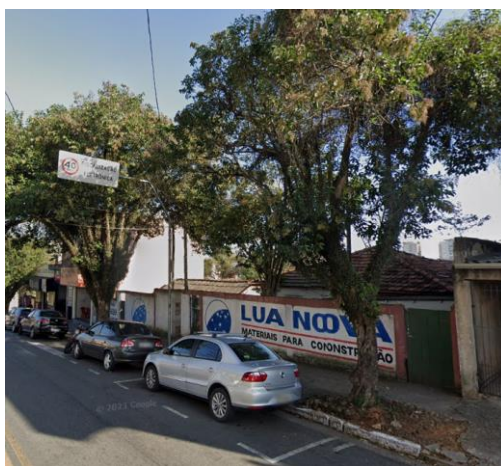
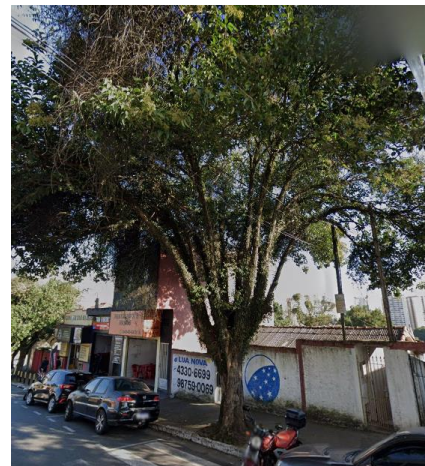
**RELATÓRIO FOTOGRÁFICO**

Em vistoria ao local informamos tratar-se de 02 árvores da espécie Alfeneiro-do-Japão (*Ligustrum Lucidum*) medindo 8,0m X DAP 0,4m, estado fitossanitário comprometido por agentes entomológicos, com raízes expostas danificando o passeio público gravemente. Portanto somos favoráveis à substituição dos espécimes.

( X ) Grau Grave EM ( X ) Danificando passeio

Rede elétrica : ( ) Sim ( X ) Não - Passeio ► ( ) < que 1,60 m ( X ) > que 1,60 m

Interferência Mobiliário Urbano: ( ) Sim ( X ) Não

Autorizado: Substituição
