Vistoria técnica 15/01/2025

Documento: MO.033945/2024-99

Local do evento: Rua Padre Lustosa, 278 – **Bairro Centro**

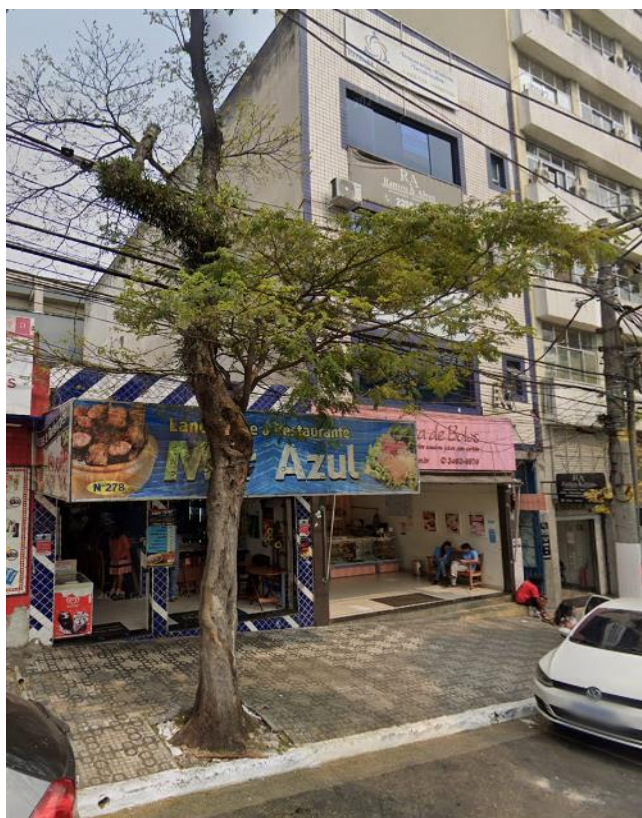
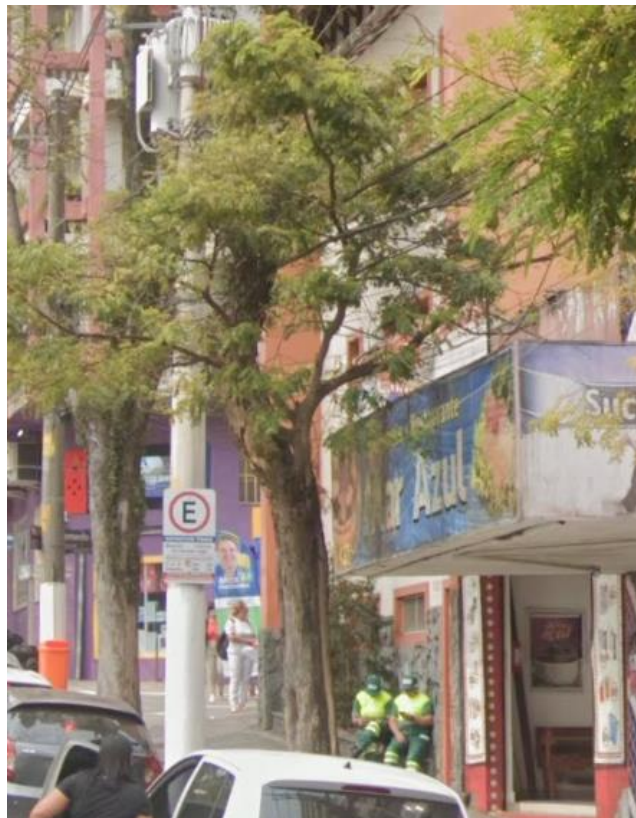
RELATÓRIO FOTOGRÁFICO

Em vistoria ao local informamos tratar-se de 01 árvore da espécie Sibipiruna (Caesalpinia Pluviosa) medindo 10,0m X DAP 0,4m, estado fitossanitário comprometido por agentes entomológicos, com raízes expostas danificando o passeio público gravemente e galhos altos inteferindo na fiação elétrica. Portanto somos favoráveis á substituição do espécime.

(X) Grau Grave EM (X) Danificando passeio

Rede elétrica : (X) Sim () Não - Passeio ► () < que 1,60 m (X) > que 1,60 m

Autorizado: Substituição
