Vistoria técnica 02/12/2024

Documento: MO.035381/2024-11

Local do evento: Rua Bortolo Basso, 185 – **Bairro Centro**

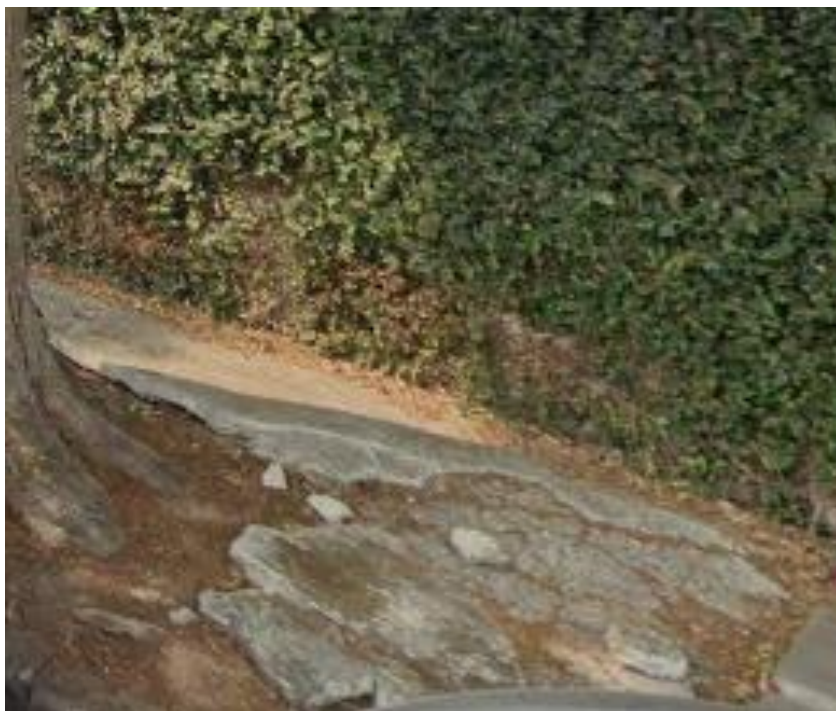
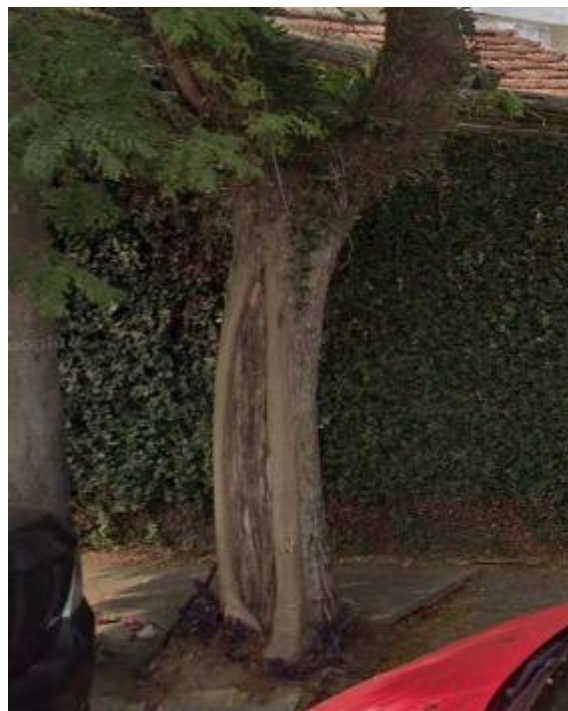
**RELATÓRIO FOTOGRÁFICO**

Em vistoria ao local informamos tratar-se de 02 árvores da espécie Jacarandá (*Jacaranda Mimosifolia*) medindo 10,0m X DAP 0,6m, estado fitossanitário regular, porém com raízes danificando o passeio gravemente e galhos altos interferindo na fiação elétrica. Portanto somos favoráveis á substituição do espécime.

Grau Grave EM       Danificando passeio

Autorizado: Substituição
