Vistoria técnica 16/01/2025

Documento: MO.035952/2024-88

Local do evento: Rua Liberdade, 492 – **Bairro Baeta Neves**

**Lauda Técnico:**

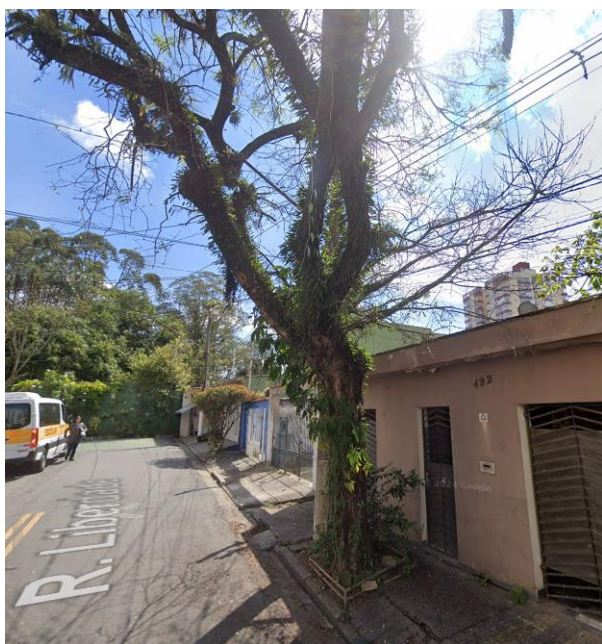
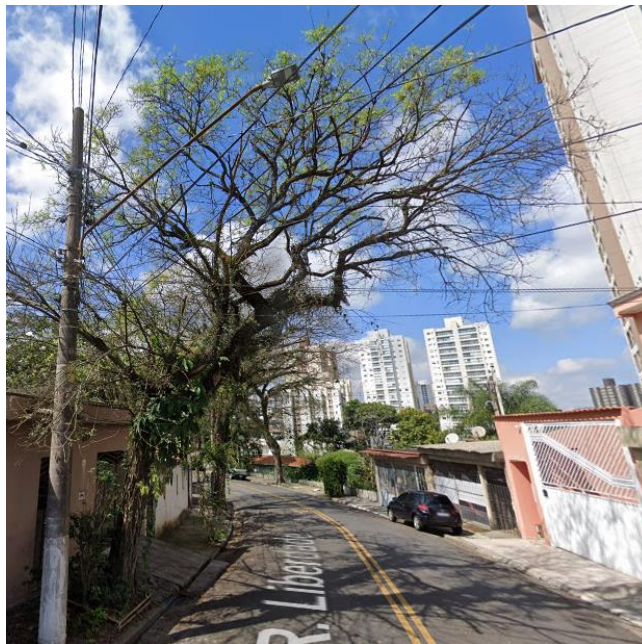
**RELATÓRIO FOTOGRÁFICO**

Em vistoria ao local informamos tratar-se de 01 árvore da espécie *Tipuana* (*Tipuana Tipu*) medindo 10,0m X DAP 0,8m, com estado fitossanitário comprometido por agentes entomológicos, com raízes expostas danificando o passeio público gravemente e alto grau de inclinação com galhos altos interferindo na fiação elétrica. Portanto somos favoráveis à substituição do espécime.

( X ) Grau Grave EM      ( X ) Danificando passeio

( X ) Risco de queda

Rede elétrica : ( X ) Sim   ( ) Não -    Passeio ► ( ) < que 1,60 m   ( X ) > que 1,60 m

Autorizado: Substituição
