Vistoria técnica 23/10/2024

Documento: SB.037172/2024-00

Local do evento: Rua Santiago, 270 - **Bairro** Assunção

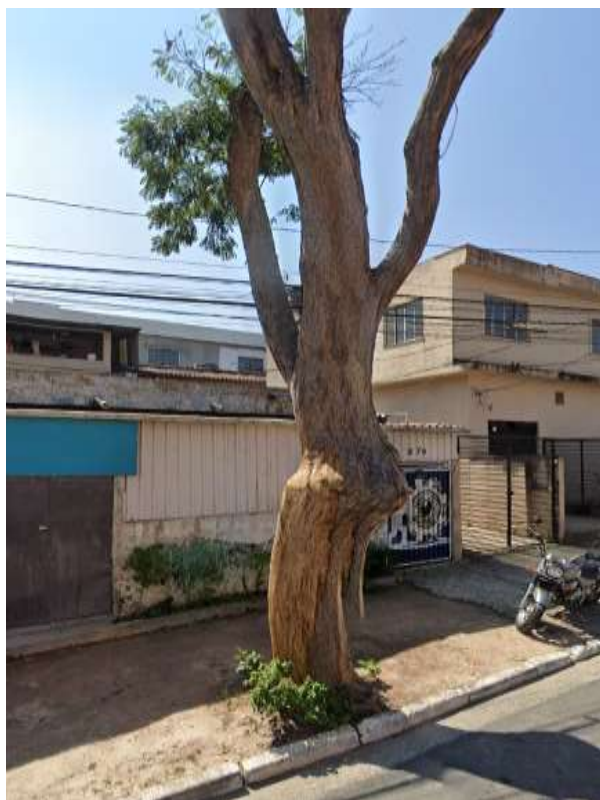
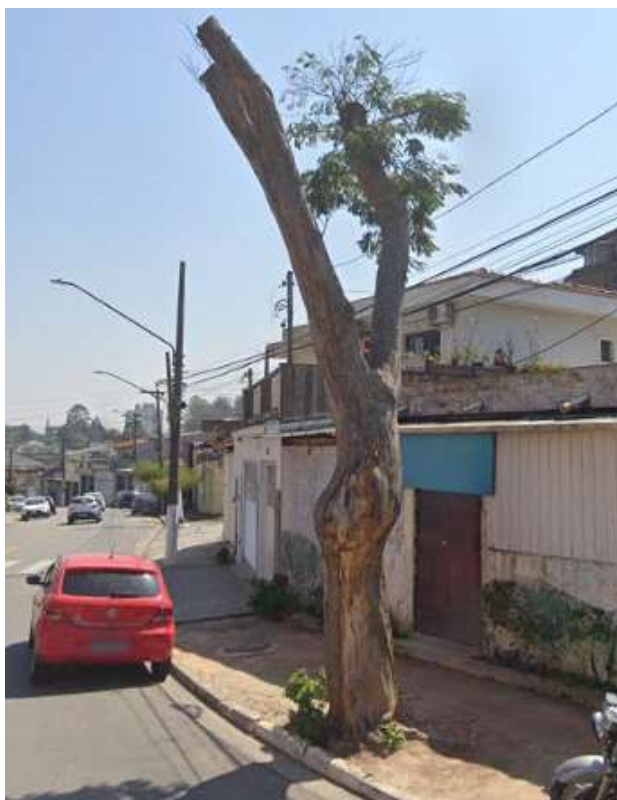
RELATÓRIO FOTOGRÁFICO

Em vistoria ao local informamos tratar-se de 01 árvore da espécie Sibipiruna (*Caesalpinia pluviosa*) medindo 12,0m X DAP 0,8m, estado fitossanitário comprometido por agentes entomológicos, com raízes expostas danificando passeio público gravemente. Portanto somos favoráveis á substituição do espécime.

(X) Grau Grave EM (X) Danificando passeio

Autorizado: Substituição
