Vistoria técnica 05/11/2024

Documento: MO.037766/2024-00

Local do evento: Rua Miguel Gustavo, oposto ao 111 – **Bairro** Jordanópolis

**Laudo Técnico:**

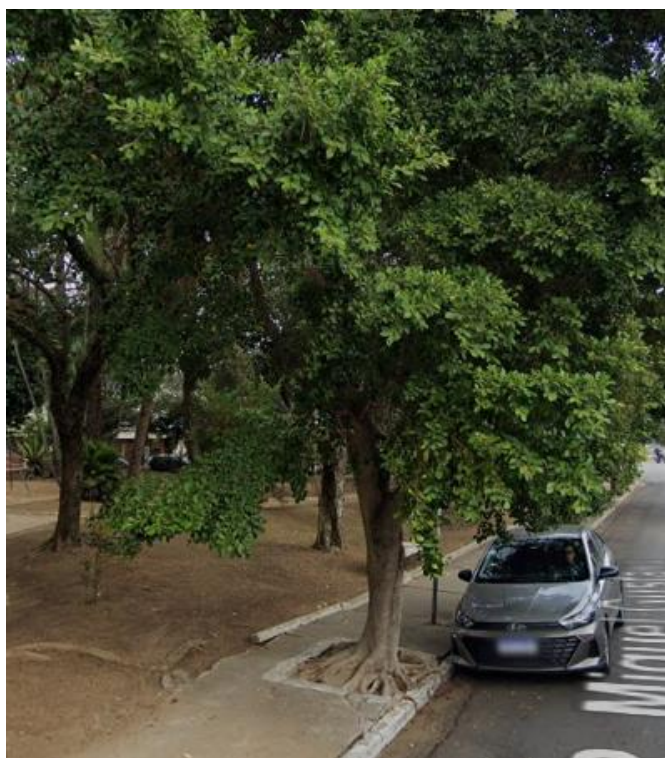
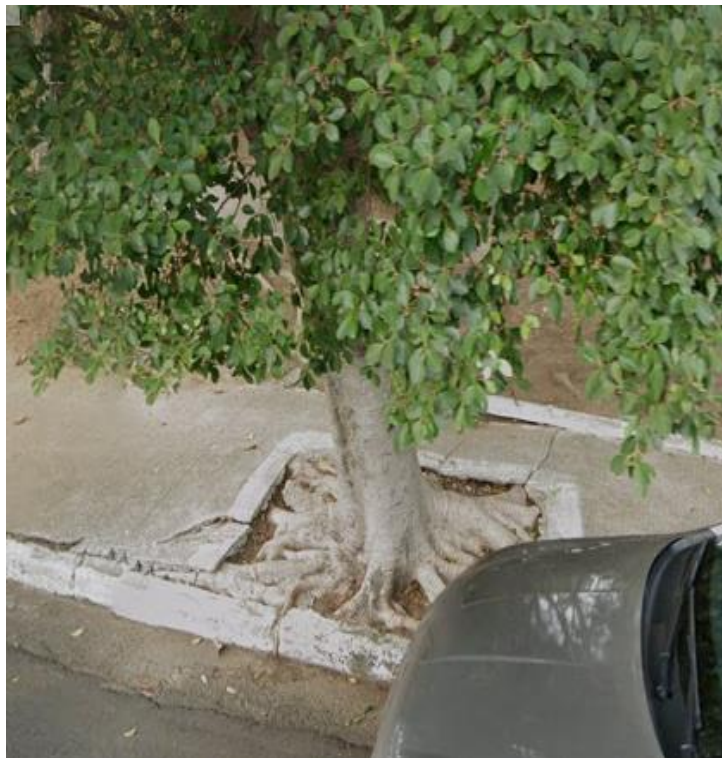
**RELATÓRIO FOTOGRÁFICO**

Em vistoria ao local informamos tratar-se de 01 árvore da espécie Figueira (Ficus Benjamina) medindo 8,0m X DAP 0,5m, estado fitossanitário comprometido por agentes entomológicos, com raízes expostas danificando o passeio público e galhos altos atingindo os fios elétricos do outro lado da via. Portanto somos favoráveis à substituição do espécime.

( X ) Grau Grave EM ( X ) Danificando passeio

Rede elétrica : ( X ) Sim ( ) Não - Passeio ► ( ) < que 1,60 m ( X ) > que 1,60 m

Autorizado: Substituição
