Vistoria técnica 05/11/2024

Documento: MO.038922/2024-66

Local do evento: Rua Aparecida, 08 – **Bairro Baeta Neves**

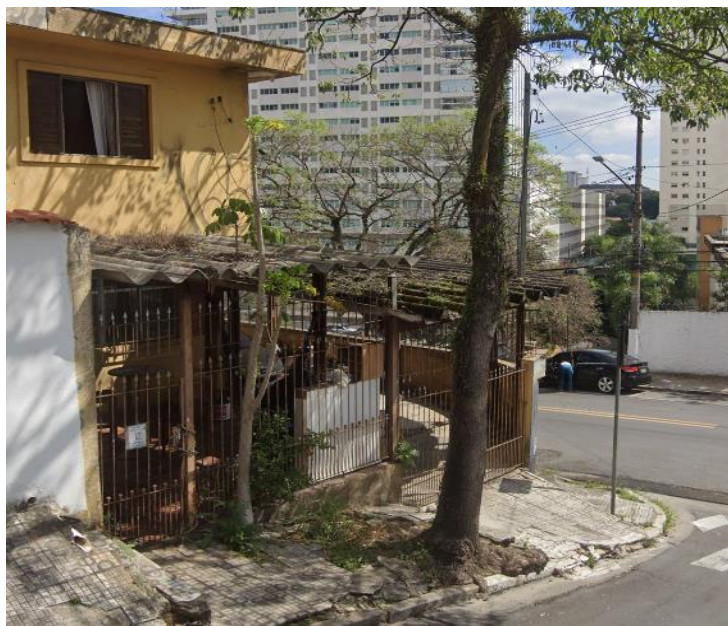
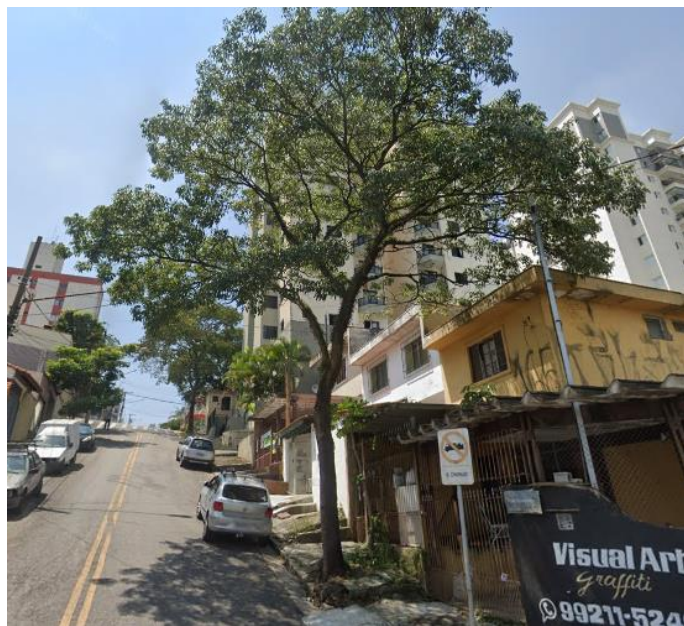
RELATÓRIO FOTOGRÁFICO

Em vistoria ao local informamos tratar-se de 01 árvore da espécie Ipê-Rosa (*Handroanthus Heptaphyllus*) medindo 10,0m X DAP 0,5m, estado fitossanitário comprometido por agentes entomológicos, com raízes expostas danificando o passeio publico gravemente, impedindo o transito de pedestres. Portanto somos favoráveis á substituição do espécime.

(X) Grau Grave EM (X) Danificando passeio

Autorizado: Substituição
