Vistoria técnica 23/10/2024

Documento: MO.040097/2024-11

Local do evento: Rua Francisco Alves, 1666 - Esquina com Rua Camargo - **Bairro Paulicéia**

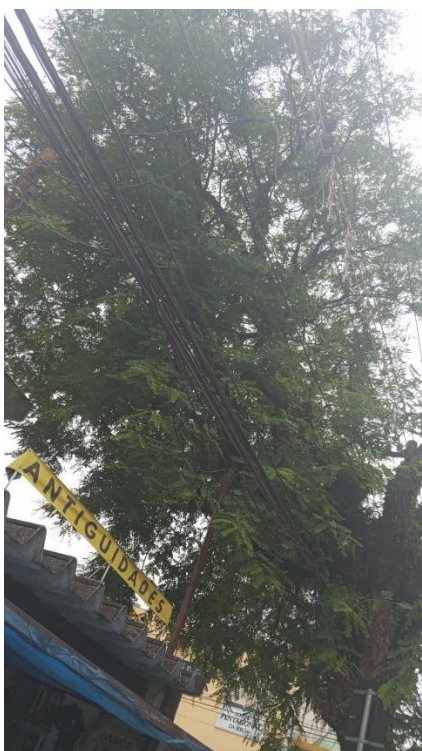
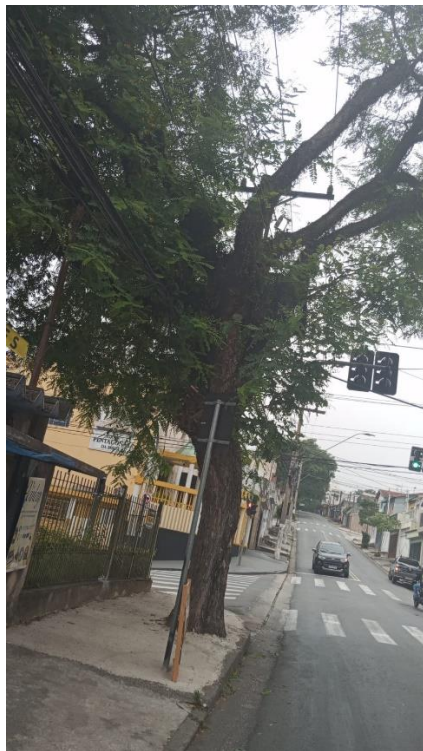
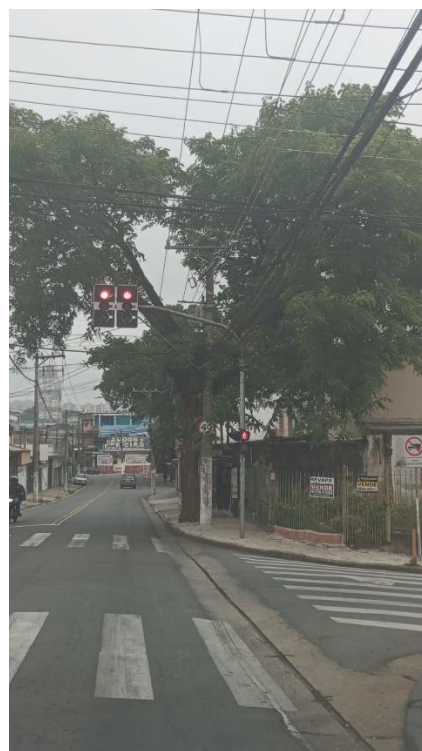
RELATÓRIO FOTOGRÁFICO

Em vistoria ao local informamos tratar-se de 01 árvore da espécie Tipuana (Tipuana Tipu) medindo 12,0m X DAP 0,7m, estado fitossanitário comprometido por agentes entomológicos, com raízes expostas danificando passeio público gravemente e com alto grau de inclinação, ocasionando risco de queda. Portanto somos favoráveis à Remoção do espécime.

(X) Grau Grave EM (X) Danificando passeio

(X) Risco de queda

Rede elétrica : (X) Sim () Não - Passeio ► (X) < que 1,60 m () > que 1,60 m

Autorizado: Remoção
