Vistoria técnica 25/10/2024

Documento: MO.046956/2024-99 – DIVISÃO DE DEFESA CIVIL

Local do evento: Rua José Benedetti, 210 - **Bairro Centro**

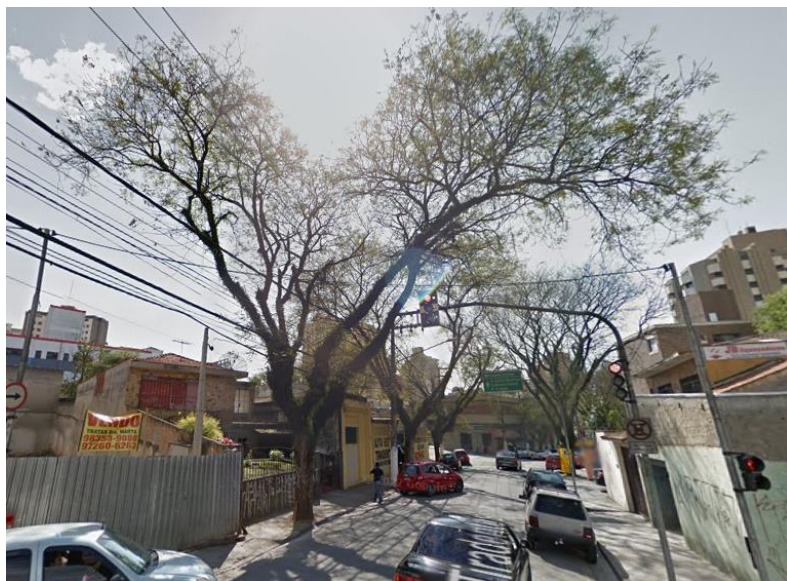
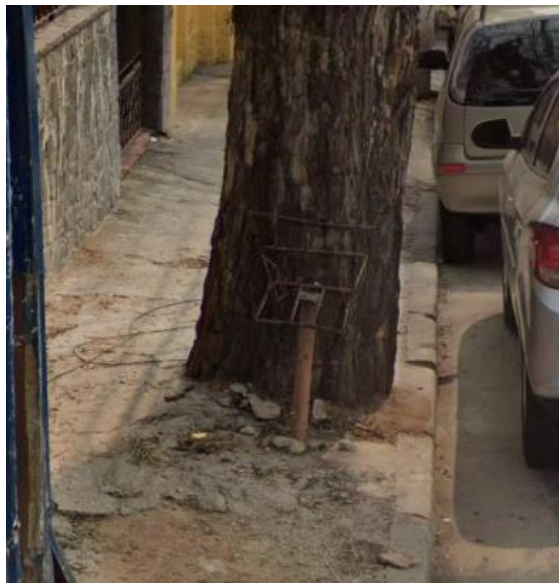
RELATÓRIO FOTOGRÁFICO

Em vistoria ao local informamos tratar-se de 01 árvore da espécie Tipuana (Tipuana Tipu) medindo 12,0m X DAP 0,9m, estado fitossanitário comprometido por agentes entomológicos, com raízes expostas danificando passeio público gravemente e com alto grau de inclinação, ocasionando risco de queda. Portanto somos favoráveis à substituição do espécime.

(X) Grau Grave EM (X) Danificando passeio

(X) Risco de queda

Rede elétrica : (X) Sim () Não - Passeio ► () < que 1,60 m (X) > que 1,60 m

Autorizado: Substituição
