Vistoria técnica 25/10/2024

Documento: MO.046967/2024-22 – DIVISÃO DE DEFESA CIVIL

Local do evento: Rua dos Vianas, 886 - **Bairro** Baeta Neves

**Laudo Técnico:**

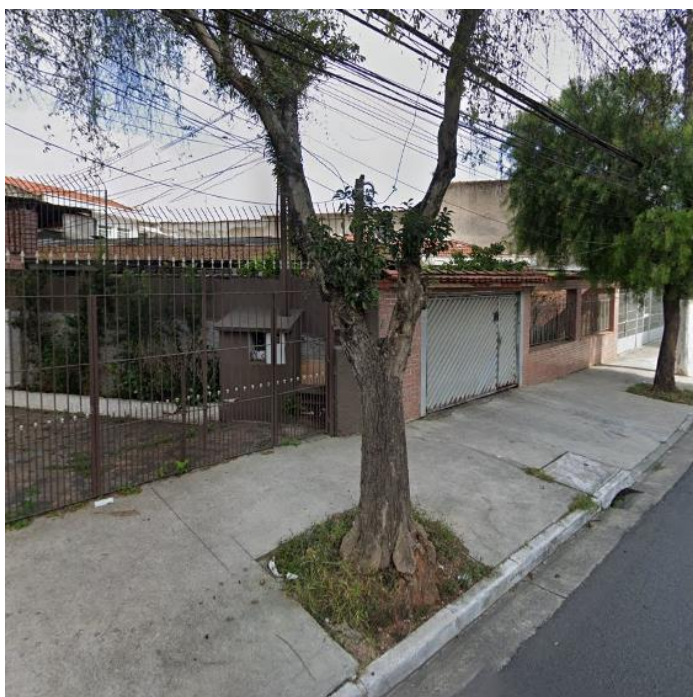
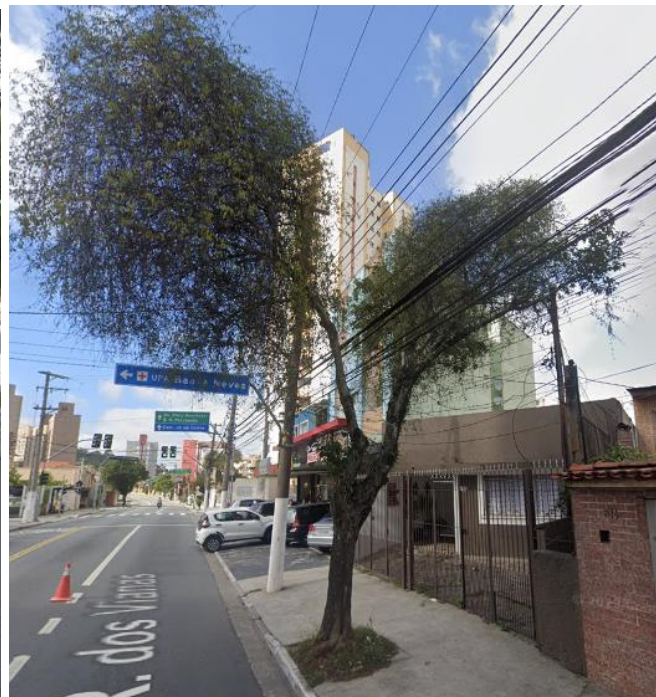
**RELATÓRIO FOTOGRÁFICO**

Em vistoria ao local informamos tratar-se de 01 árvore da espécie Alfeneiro-do-Japão (*Ligustrum Lucidum*) medindo 8,0m X DAP 0,5m, estado fitossanitário comprometido por agentes entomológicos, com raízes expostas danificando passeio público gravemente e alto grau de inclinação, ocasionando risco de queda. Portanto somos favoráveis à substituição do espécime.

( X ) Grau Grave EM ( X ) Danificando passeio

( X ) Risco de queda

Rede elétrica : ( X ) Sim ( ) Não - Passeio ► ( ) < que 1,60 m ( X ) > que 1,60 m

Autorizado: Substituição
