Vistoria técnica 25/10/2024

Documento: MO.046969/2024-66 – DIVISÃO DE DEFESA CIVIL

Local do evento: Rua Giovani Bof, oposto ao 120 - **Bairro Alves Dias**

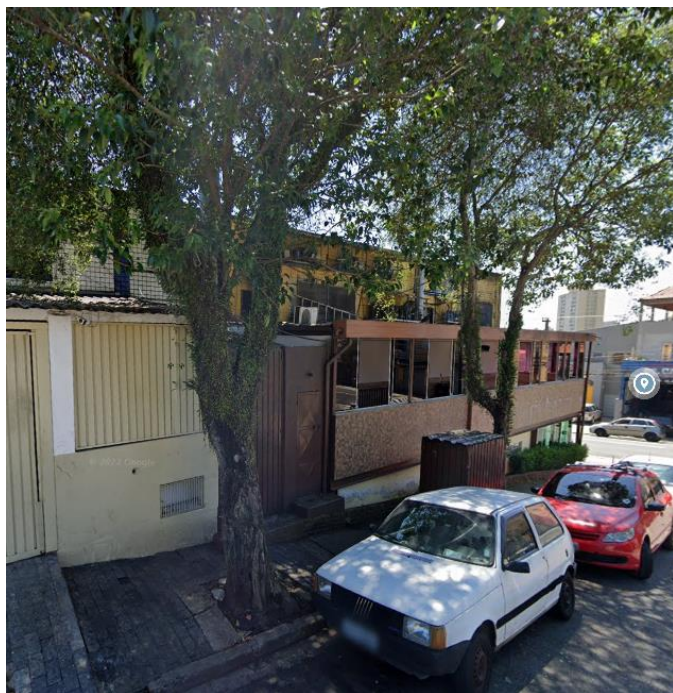
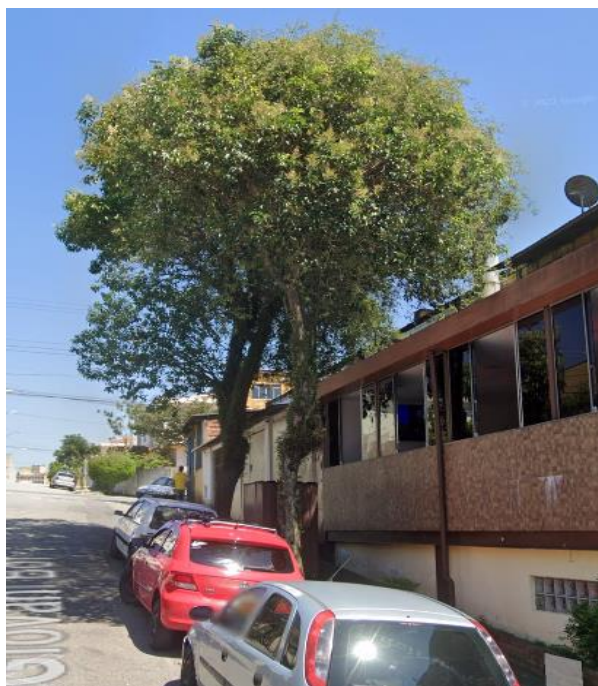
**RELATÓRIO FOTOGRÁFICO**

Em vistoria ao local informamos tratar-se de 02 árvores da espécie Alfeneiro-do-Japão (*Ligustrum Lucidum*) medindo 8,0m X DAP 0,4m, estado fitossanitário comprometido por agentes entomológicos, com raízes expostas danificando passeio público gravemente e alto grau de inclinação, ocasionando risco de queda. Portanto somos favoráveis à substituição dos espécimes.

( X ) Grau Grave EM ( X ) Danificando passeio

( X ) Risco de queda

Autorizado: Substituição
