Vistoria técnica 08/11/2024

Documento: MO.047513/2024-44

Local do evento: Rua Pindorama, 654 – **Bairro** Jordanópolis

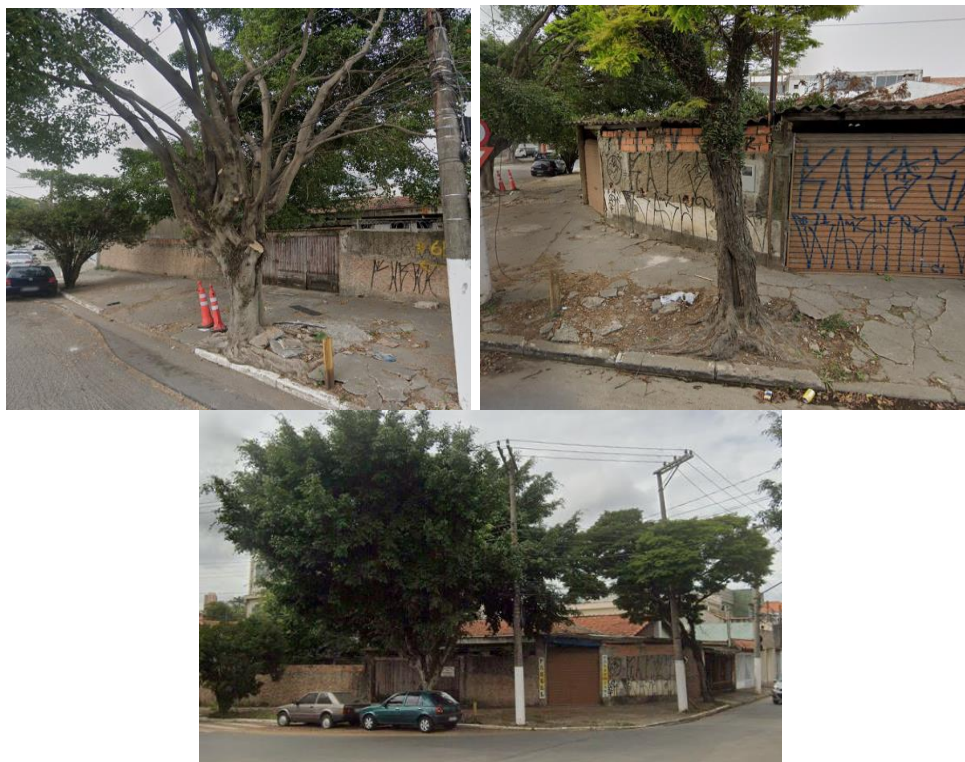
RELATÓRIO FOTOGRÁFICO

Em vistoria ao local informamos tratar-se de 02 árvores, sendo 01 da espécie Figueira (Ficus Benjamina) e 01 da espécie Sibipiruna (Caesalpinia Pluviosa) medindo aproximadamente 10,0m X DAP 0,6m, com estado fitossanitário comprometido por agentes entomológicos, raízes expostas danificando o passeio público gravemente e interferindo na fiação elétrica. Portanto somos favoráveis à substituição do espécime.

(X) Grau Grave EM (X) Danificando passeio

Rede elétrica : (X) Sim () Não - Passeio ► () < que 1,60 m (X) > que 1,60 m

Autorizado: Substituição
