Vistoria técnica 18/11/2024

Documento: MO.048257/2024-99

Local do evento: Rua Everardo Martins de Vasconcelos, 8 – **Bairro Santa Terezinha**

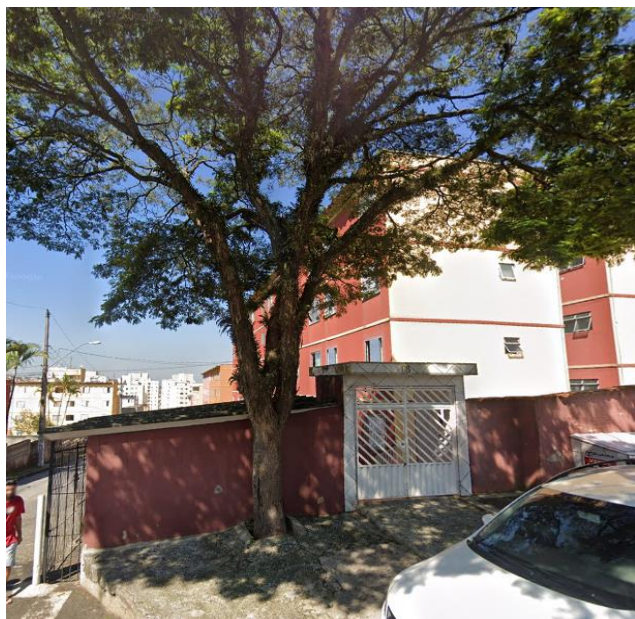
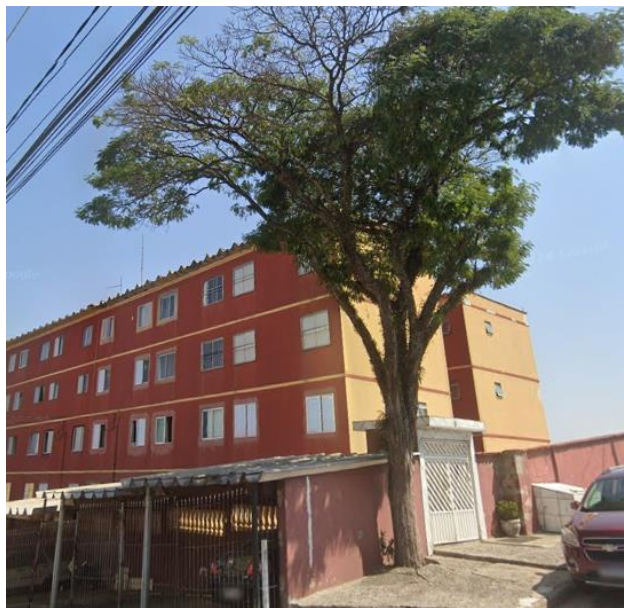
RELATÓRIO FOTOGRÁFICO

Em vistoria ao local informamos tratar-se de 01 árvore da espécie Sibipiruna (Caesalpinia Pluviosa) medindo 10,0m X DAP 0,5m, estado fitossanitário comprometido por agentes entomológicos, com raízes expostas danificando o passeio público gravemente e o muro do condomínio. Portanto somos favoráveis á substituição do espécime.

(X) Grau Grave EM (X) Danificando passeio

Autorizado: Substituição
