Vistoria técnica 16/01/2025

Documento: MO.049332/2024-77

Local do evento: Rua Campos do Jordão, 337 – **Bairro Baeta Neves**

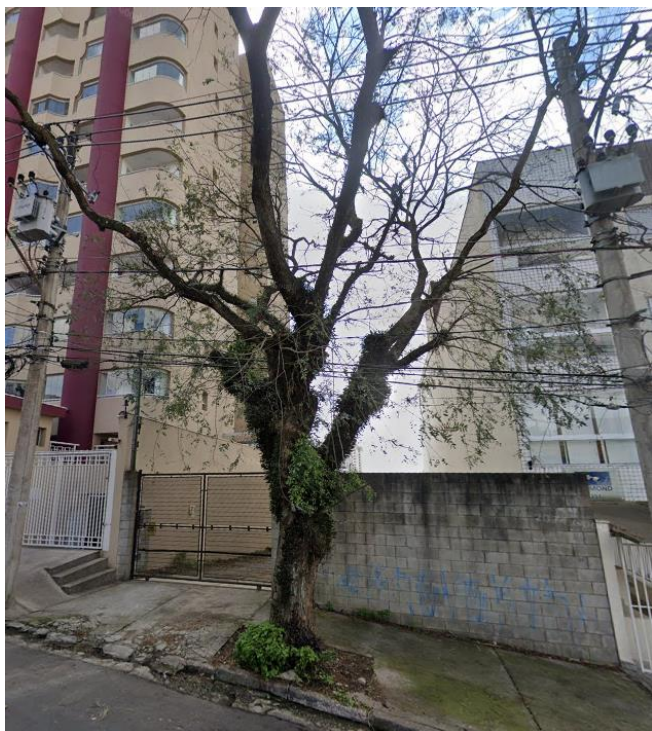
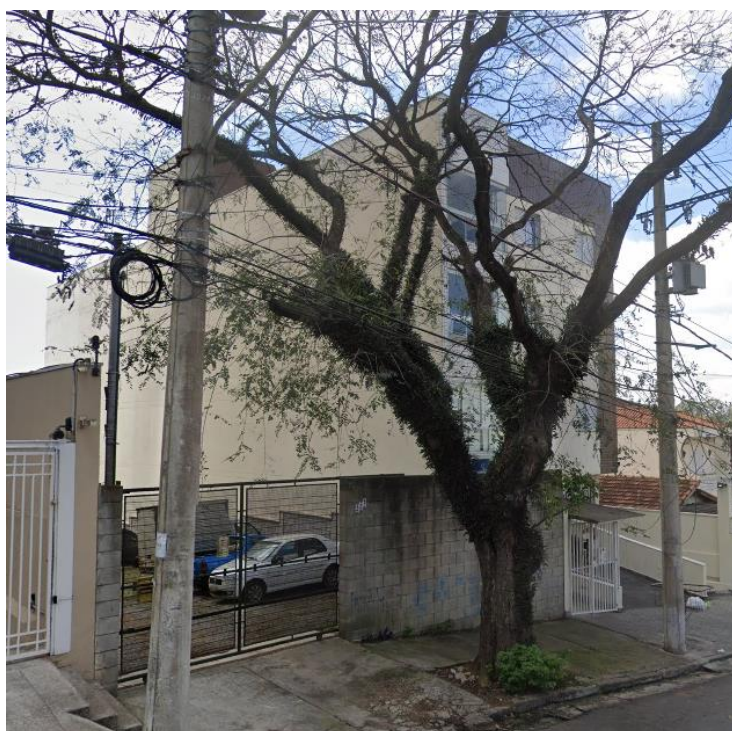
**RELATÓRIO FOTOGRÁFICO**

Em vistoria ao local informamos tratar-se de 01 árvore da espécie *Tipuana* (*Tipuana Tipu*) medindo 10,0m X DAP 0,8m, com estado fitossanitário comprometido por agentes entomológicos, com raízes expostas danificando o passeio público gravemente e com galhos altos interferindo na fiação elétrica. Portanto somos favoráveis á substituição do espécime.

( X ) Grau Grave EM ( X ) Danificando passeio

Rede elétrica : ( X ) Sim ( ) Não - Passeio ► ( ) < que 1,60 m ( X ) > que 1,60 m

Autorizado: Substituição
