Vistoria técnica 15/01/2025

Documento: MO.050689/2024-80

Local do evento: Rua São Jorge, 91 – **Bairro Montanhão**

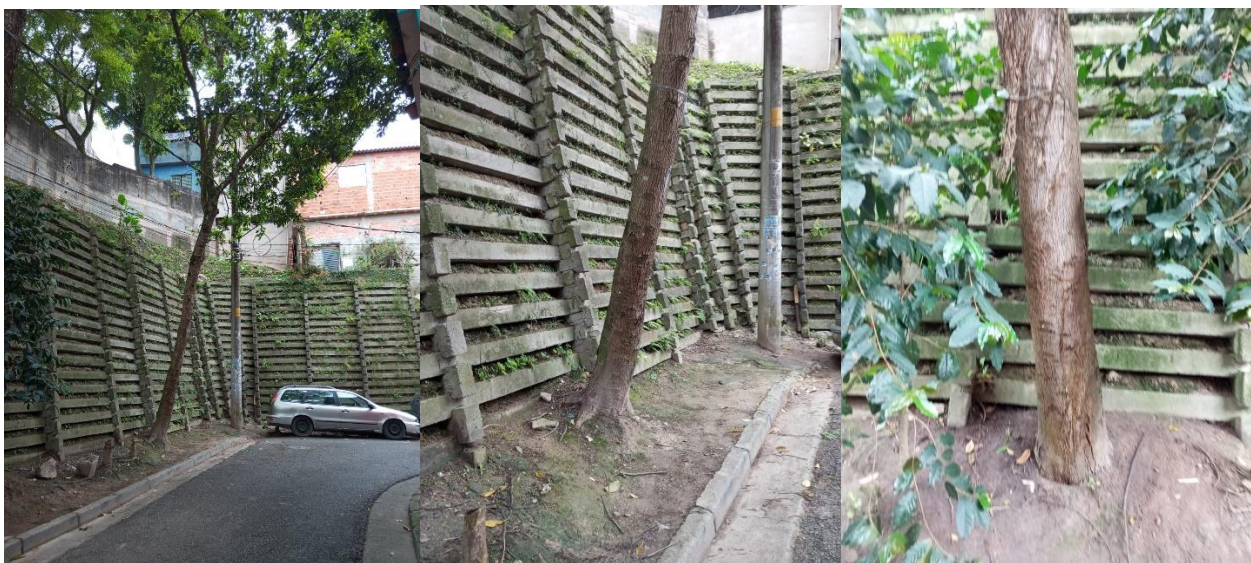
RELATÓRIO FOTOGRÁFICO

Em vistoria ao local informamos tratar-se de 01 árvore da espécie Figueira (Ficus Benjamina) medindo 12,0m X DAP 0,5m, estado fitossanitário comprometido por agentes entomológicos, com raízes danificando o passeio público gravemente e alto grau de inclinação ocasionando em risco de queda. Portanto somos favoráveis á remoção do espécime.

(X) Grau Grave EM (X) Danificando passeio

(X) Risco de queda

Autorizado: Remoção
