Vistoria técnica 17/12/2024

Documento: MO.051719/2024-11

Local do evento: Avenida Sérgio Trevisan, 180 – Bairro Montanhão

**Laudo Técnico:**

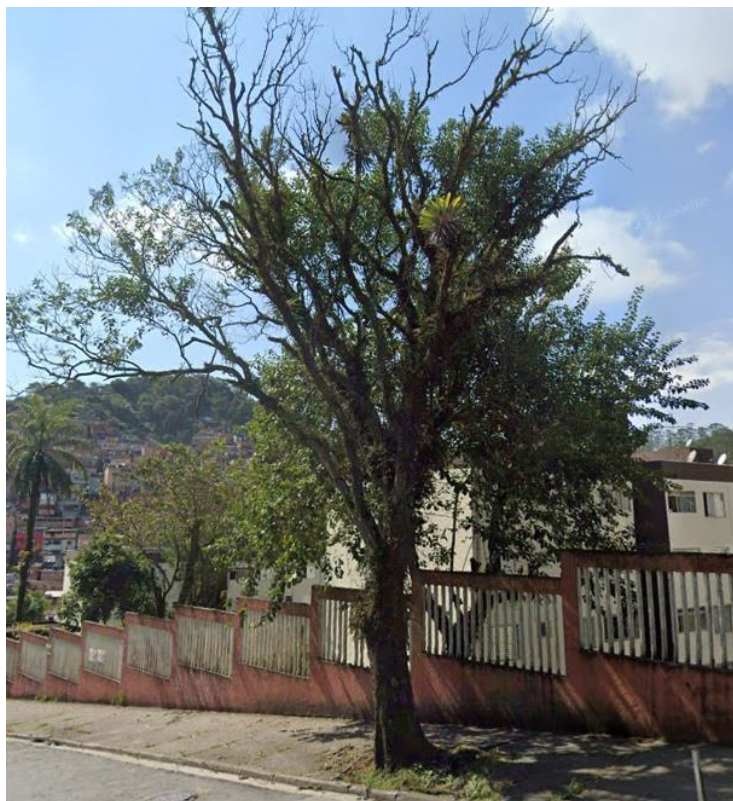
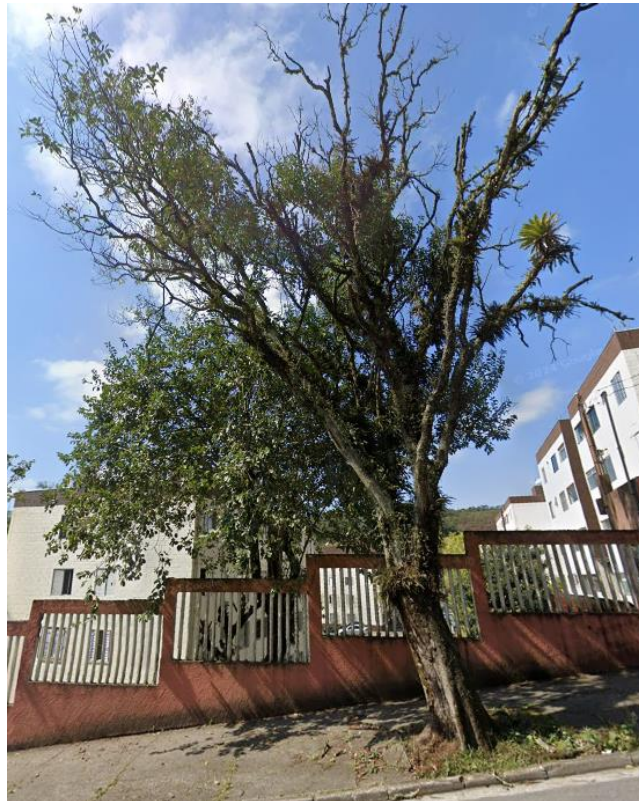
**RELATÓRIO FOTOGRÁFICO**

Em vistoria ao local informamos tratar-se de 01 árvore da espécie Alfeneiro-do-Japão (*Ligustrum Lucidum*) medindo 7,0m X DAP 0,6m, estado fitossanitário comprometido por agentes entomológicos, com raízes expostas danificando o passeio público gravemente e apresentando inclinação para o passeio. Portanto somos favoráveis à substituição do espécime.

( X ) Grau Grave EM ( X ) Danificando passeio

( X ) Risco de queda

Autorizado: Substituição
