Vistoria técnica 09/12/2024

Documento: MO.052179/2024-11

Local do evento: Rua dos Educandários, 9 – **Bairro Alvarenga**

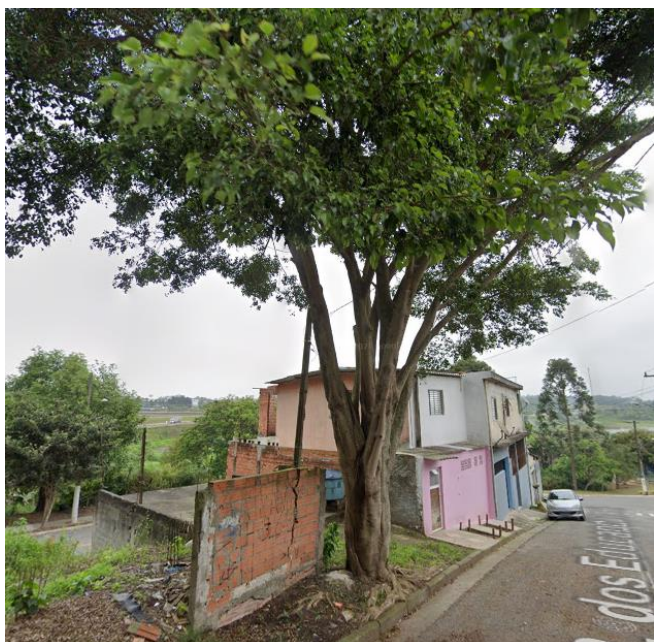
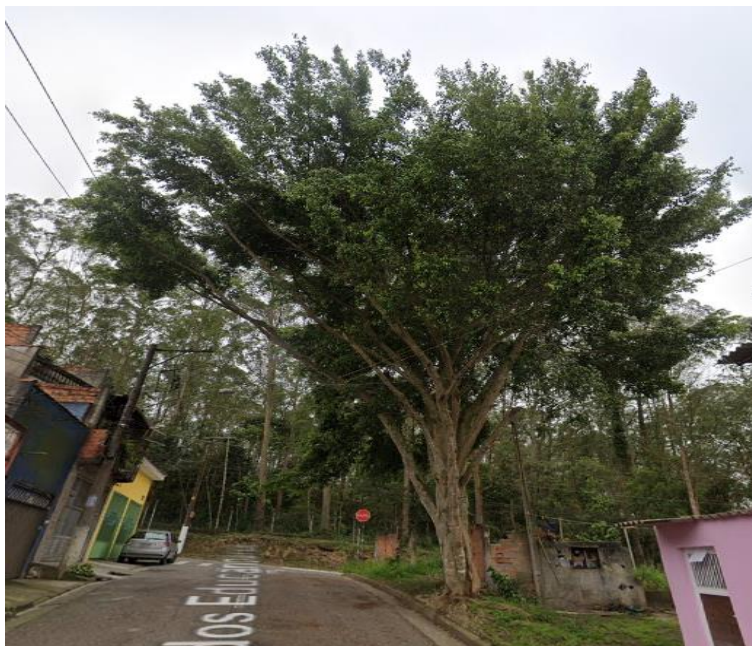
**RELATÓRIO FOTOGRÁFICO**

Em vistoria ao local informamos tratar-se de 01 árvore da espécie Figueira (Ficus Benjamina) medindo 10,0m X DAP 0,7m, estado fitossanitário regular, com raízes expostas danificando o passeio público gravemente. Portanto somos favoráveis á substituição do espécime.

( X ) Grau Grave EM ( X ) Danificando passeio

Autorizado: Substituição
