Vistoria técnica 09/12/2024

Documento: MO.052354/2024-00

Local do evento: Rua Estrela Cadente, 153 – **Bairro** Cooperativa

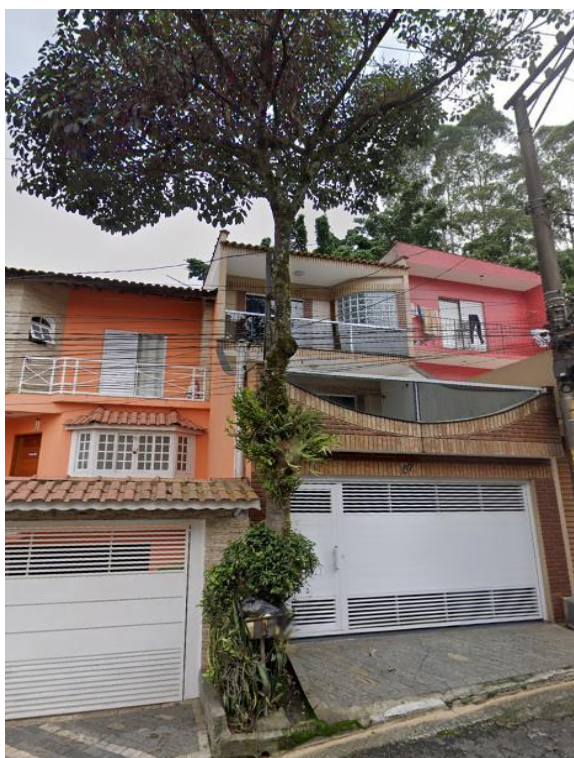
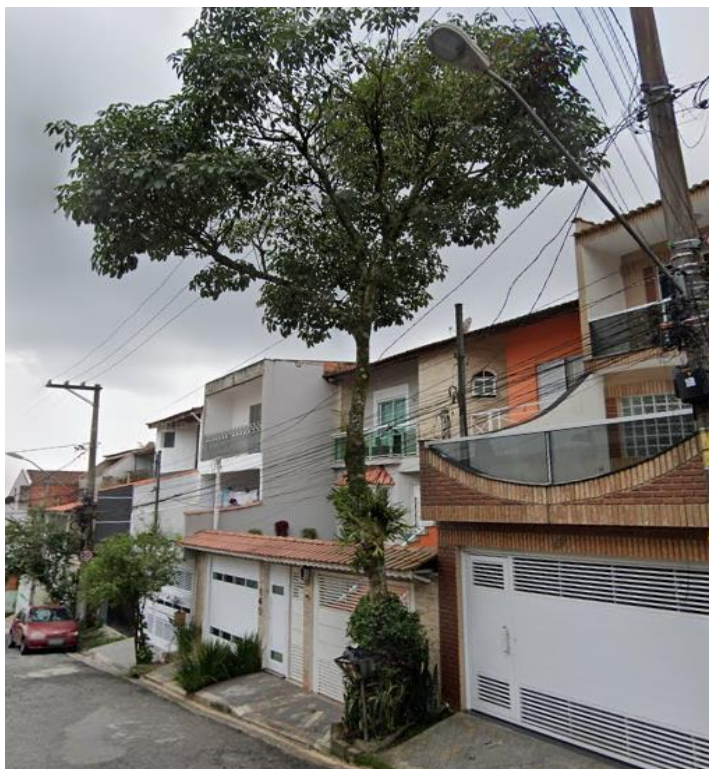
RELATÓRIO FOTOGRÁFICO

Em vistoria ao local informamos tratar-se de 01 árvore da espécie Ipê Rosa (*Handroanthus Heptaphyllus*) medindo 12,0m X DAP 0,5m, estado fitossanitário comprometido por agentes entomológicos, com raízes expostas danificando o passeio público e galhos interferindo na fiação elétrica. Portanto somos favoráveis á substituição do espécime.

(X) Grau Grave EM (X) Danificando passeio

Rede elétrica : (X) Sim () Não - Passeio ► () < que 1,60 m (X) > que 1,60 m

Autorizado: Substituição
