Vistoria técnica 30/10/2024

Documento: SB.005693/2024-59

Local do evento: Rua Marcelino Augustinho Battistini, 124 – **Bairro Dos Casas**

Laudo Técnico:

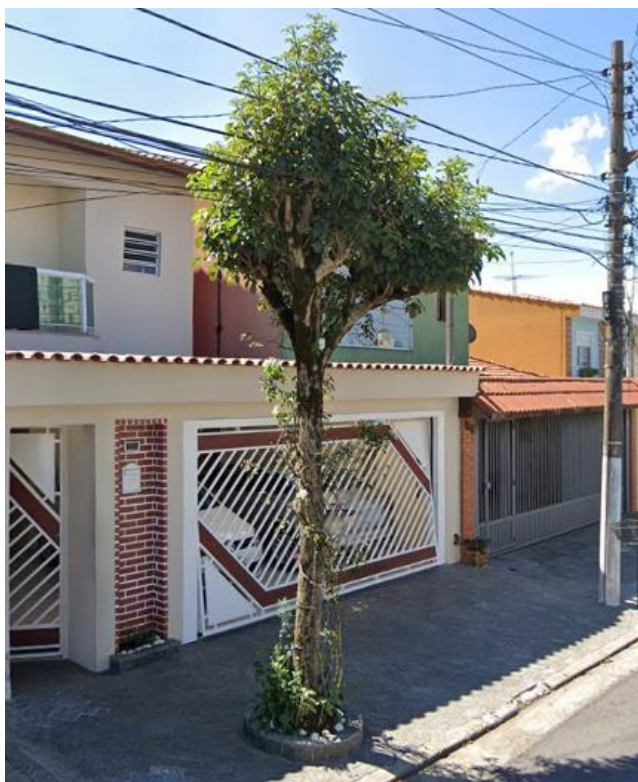
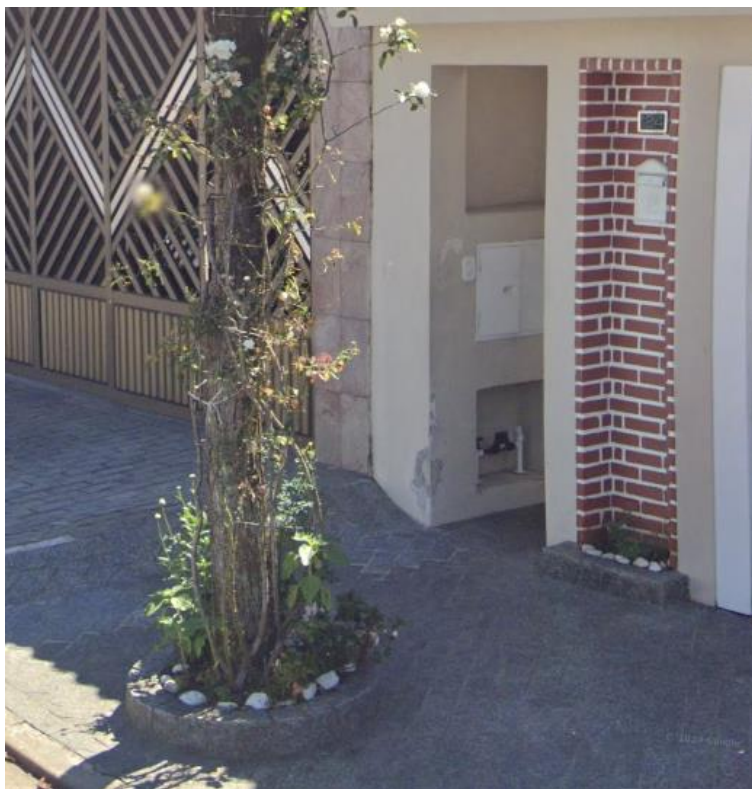
RELATÓRIO FOTOGRÁFICO

Em vistoria ao local informamos tratar-se de 01 árvore da espécie Alfeneiro-do-Japão (*Ligustrum Lucidum*) medindo 5,0m X DAP 0,3m, estado fitossanitário comprometido por agentes entomológicos, com raízes expostas danificando o passeio público e galhos próximos à fiação elétrica. Portanto somos favoráveis à substituição do espécime.

(X) Grau Grave EM (X) Danificando passeio

Rede elétrica : (X) Sim () Não - Passeio ► () < que 1,60 m (X) > que 1,60 m

Autorizado: Substituição
