Vistoria técnica 12/11/2024

Documento: SB.007609/2024-63

Local do evento: Rua Ângelo Pessoti, 229 – **Bairro** Assunção

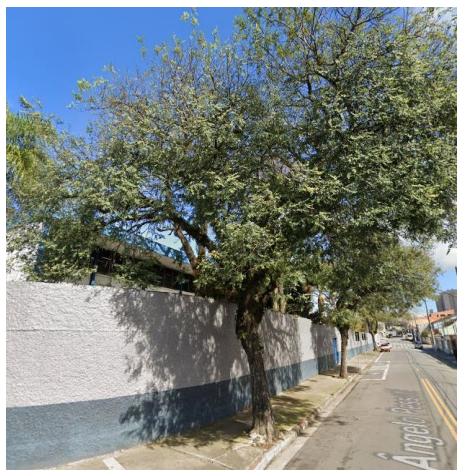
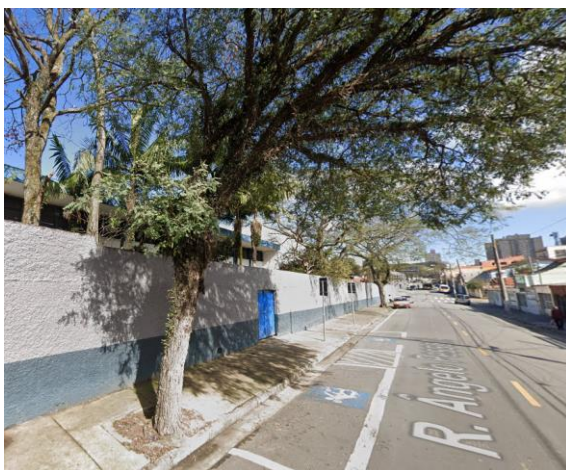
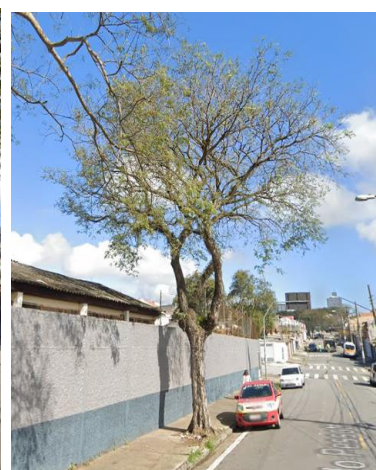
RELATÓRIO FOTOGRÁFICO

Em vistoria ao local informamos tratar-se de 03 árvores da espécie Tipuana (Tipuana Tipu) medindo 10,0m X DAP 0,6m, com estado fitossanitário comprometido, com raízes expostas danificando o passeio gravemente e alto grau de inclinação ocasionando risco de queda. Portanto somos favoráveis á substituição dos espécimes.

(X) Grau Grave EM (X) Danificando passeio

(X) Risco de queda

Autorizado: Substituição
