Vistoria técnica 04/11/2024

Documento: SB.012224/2024-73

Local do evento: Rua Wenceslau Brás, 10 – **Bairro Centro**

Laudo Técnico:

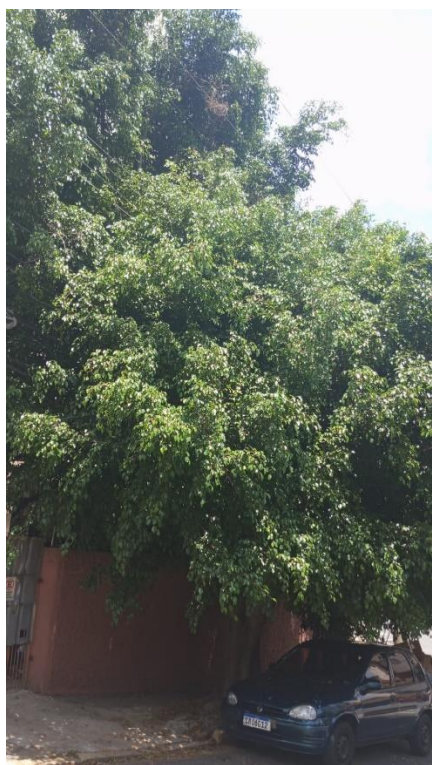
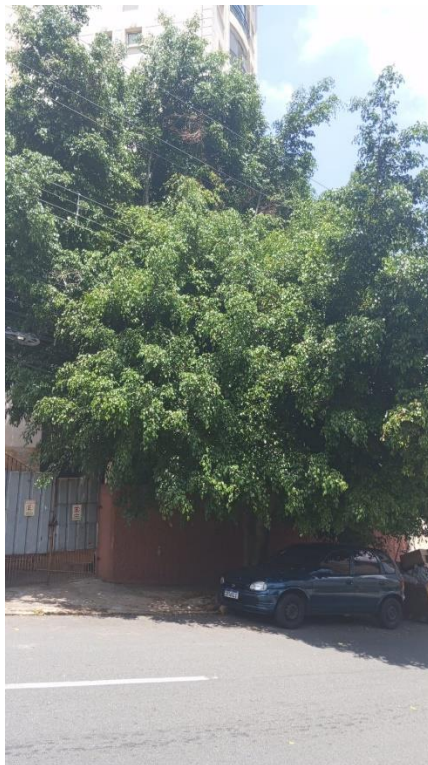
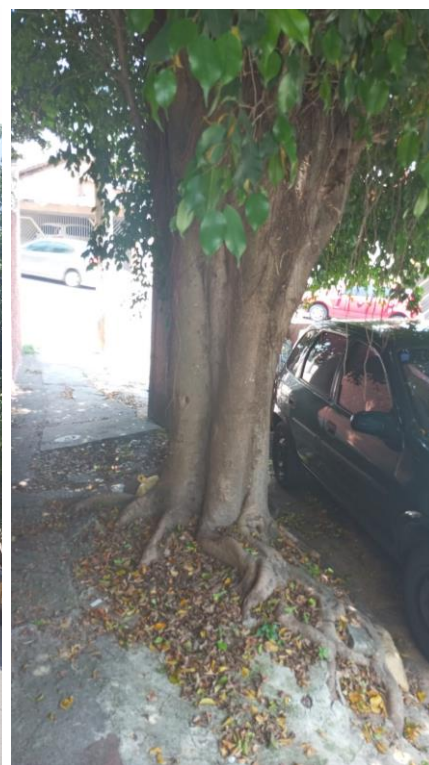
RELATÓRIO FOTOGRÁFICO

Em vistoria ao local informamos tratar-se de 01 árvore da espécie Figueira (*Ficus Benjamina*) medindo 10,0m X DAP 0,7m, com estado fitossanitário comprometido por agentes entomológicos, com raízes expostas danificando o passeio gravemente e interferindo na fiação elétrica. Portanto somos favoráveis à substituição do espécime.

(X) Grau Grave EM (X) Danificando passeio

Rede elétrica : (X) Sim () Não - Passeio ► () < que 1,60 m (X) > que 1,60 m

Autorizado: Substituição
