Vistoria técnica 07/11/2024

Documento: SB.017426/2024-89

Local do evento: Rua Domingos João Ballotin, oposto ao 46 – Bairro Centro

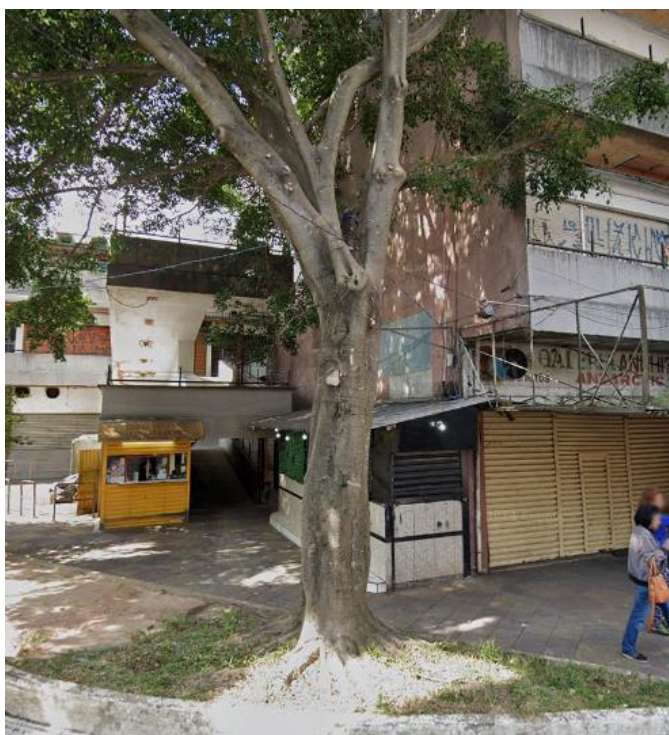
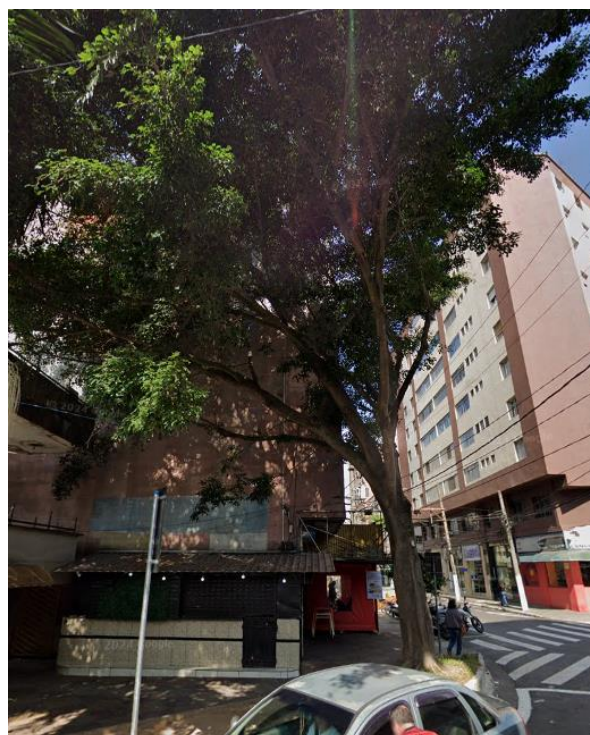
RELATÓRIO FOTOGRÁFICO

Em vistoria ao local informamos tratar-se de 01 árvore da espécie Figueira (Ficus Benjamina) medindo 12,0m X DAP 0,7m, estado fitossanitário comprometido por agentes entomológicos, com raízes expostas danificando o passeio público gravemente e alto grau de inclinação ocasionando risco de queda. Portanto somos favoráveis à substituição do espécime.

(X) Grau Grave EM (X) Danificando passeio

(X) Risco de queda

Autorizado: Substituição
