Vistoria técnica 07/11/2024

Documento: SB.030597/2024-69

Local do evento: Rua Odeon, 105 – **Bairro Centro**

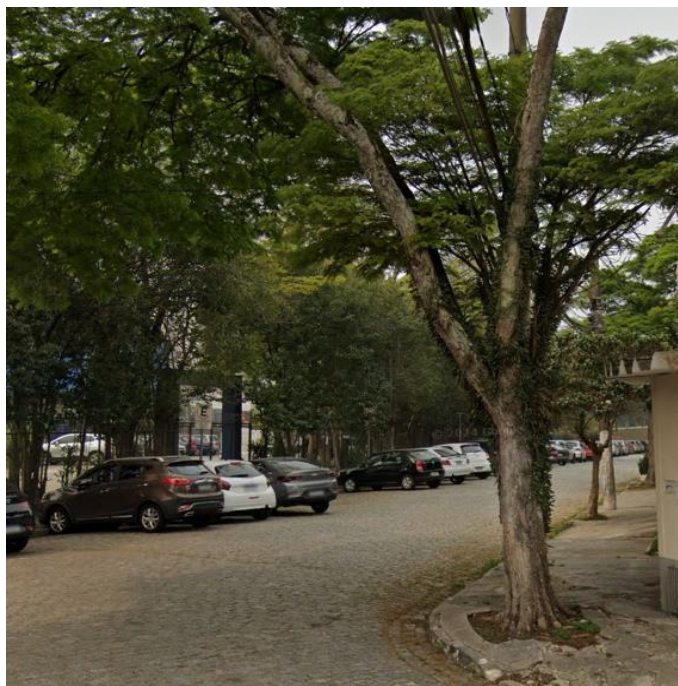
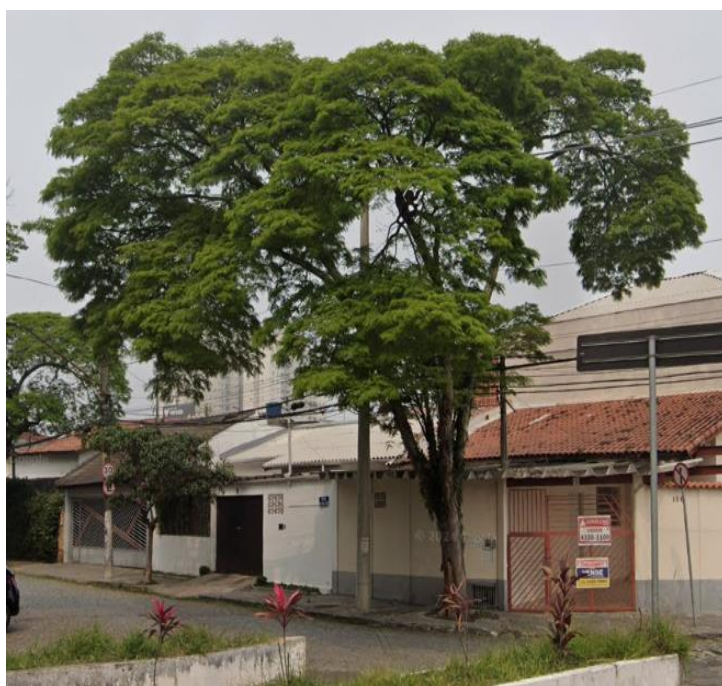
**RELATÓRIO FOTOGRÁFICO**

Em vistoria ao local informamos tratar-se de 01 árvore da espécie *Sibipiruna (Caesalpinia Pluviosa)* medindo 10,0m X DAP 0,8m, estado fitossanitário comprometido por agentes entomológicos, com raízes expostas danificando o passeio público e a tubulação próxima gravemente. Portanto somos favoráveis à remoção do espécime.

( X ) Grau Grave EM ( X ) Danificando passeio

Rede elétrica : ( X ) Sim ( ) Não - Passeio ► ( X ) < que 1,60 m ( ) > que 1,60 m

Autorizado: Remoção
