Data da vistoria:- 09/12/2021

Documento:- SB. 119533/2021

Local do evento:- Rua Manuel Hernandes Lopes,203- Bairro Anchieta

Laudo Técnico:

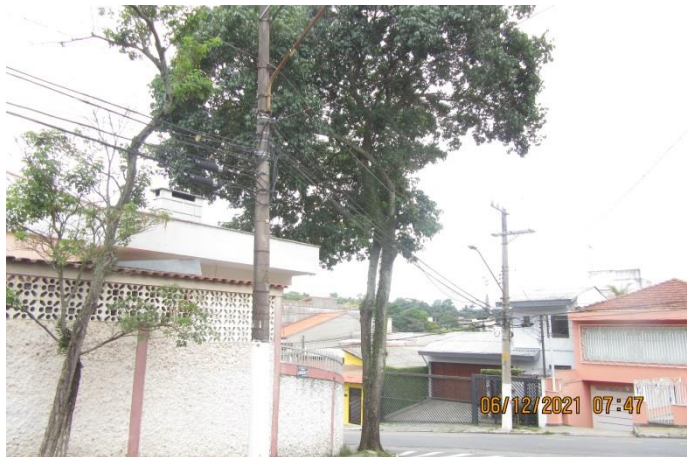
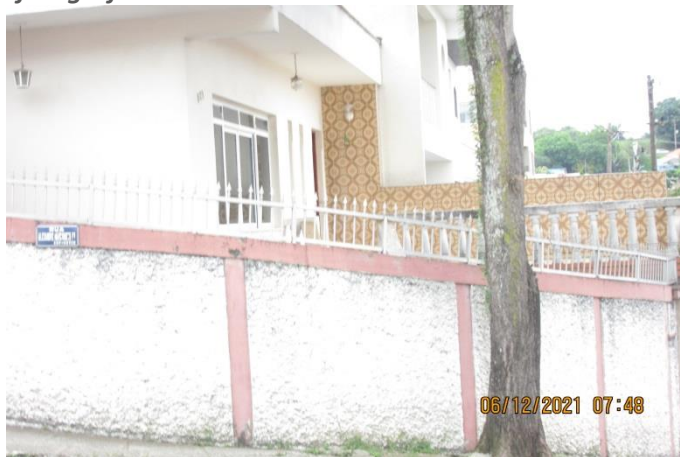
Relatório fotográfico

Em vistoria ao local informamos tratar-se de 01 árvore da espécie ipê rosa, (*handroanthus hepitaphyllus*), medindo 10,00 m de alt. X DAP 0,65 m, estado fitossanitário regular, porem com raízes danificando o passeio público em grande proporção e piso interno do imóvel. Portanto deferimos a poda de galhos do espécime .

Estado Fitossanitário:- (regular)

Rede elétrica:- (X) Sim () Não<<>> Passeio ► (X) < que 1,60 m () > que 1,60 m

Autorizamos a poda.
