Vistoria técnica 21/10/2024

Documento: SB.040266/2023-59

Local do evento: Rua Rolando Gambini, 177-187 - **Bairro** Assunção

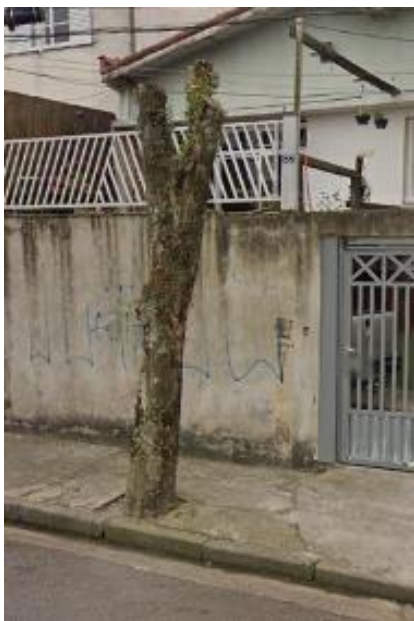
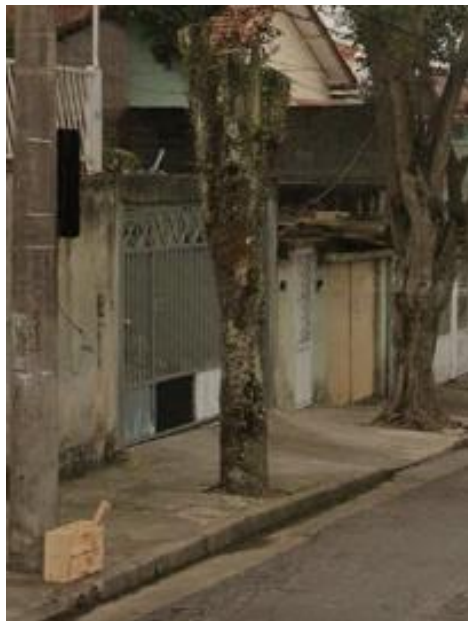
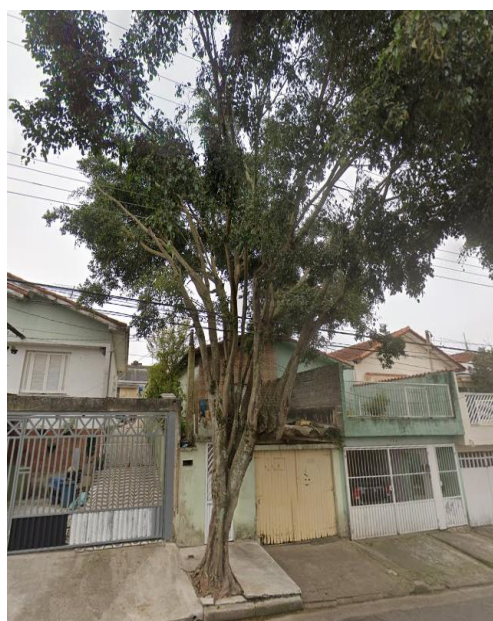
**RELATÓRIO FOTOGRÁFICO**

Em vistoria ao local informamos tratar-se de 01 toco da árvore de espécie Alfeneiro-do-Japão (*Ligustrum Japonicum*) medindo 3,0m X DAP 0,5m e 1 árvore da espécie Figueira (*Ficus Benjamina*) medindo 10,0m X DAP 0,5m, estado fitossanitário comprometido por agentes entomológicos, com raízes danificando o passeio gravemente e interferindo na fiação elétrica. Portanto somos favoráveis á substituição dos espécimes.

( X ) Grau Grave EM ( X ) Danificando passeio

Rede elétrica : ( X ) Sim ( ) Não - Passeio ► ( ) < que 1,60 m ( X ) > que 1,60 m

Autorizado: Substituição
