Vistoria técnica 17/12/2024

Documento: SB.040678/2021-23

Local do evento: Rua Vina del Mar, 978 – **Bairro Assunção**

Laudo Técnico:

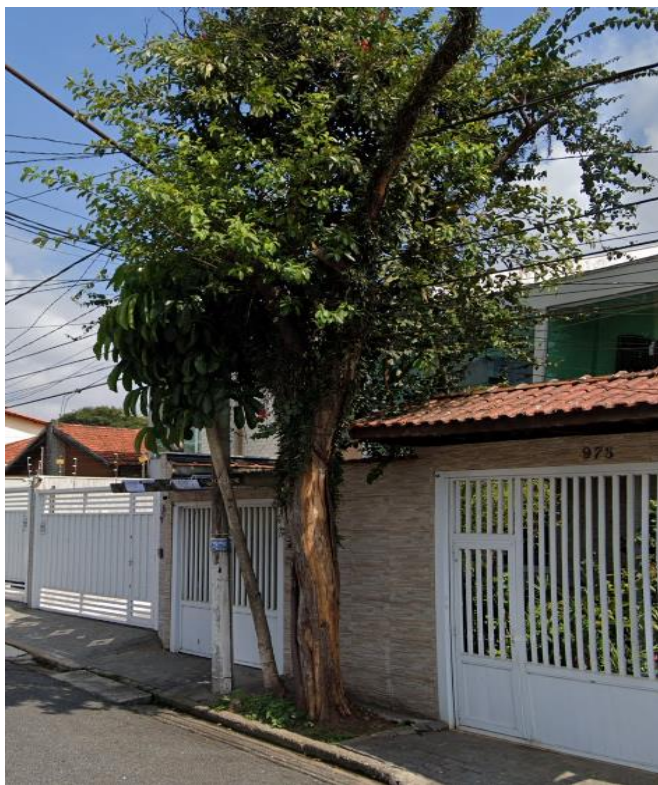
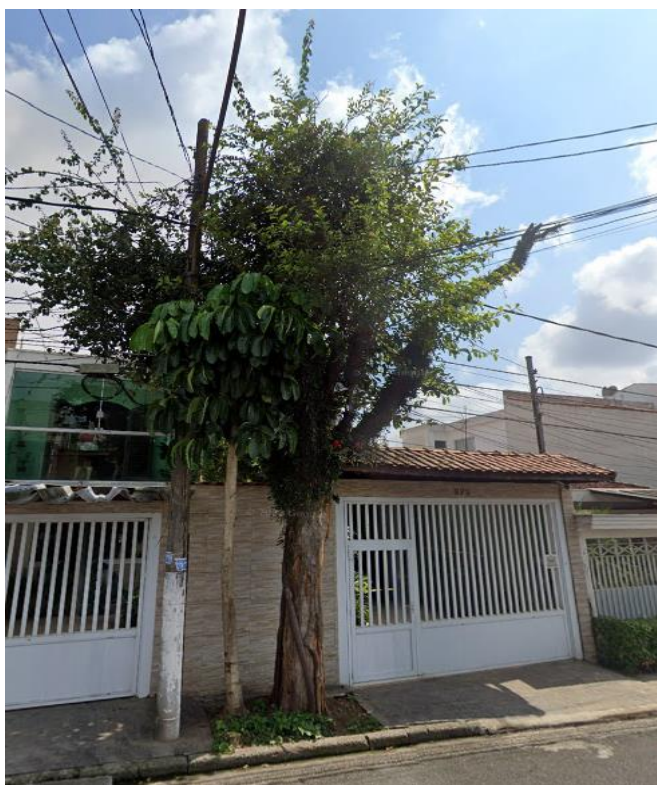
RELATÓRIO FOTOGRÁFICO

Em vistoria ao local informamos tratar-se de 01 árvore da espécie *Sibipiruna (Caesalpinia pluviosa)* medindo 6,0m X DAP 0,5m, estado fitossanitário comprometido por agentes entomológicos, com raízes expostas danificando o passeio público gravemente e com galhos interferindo na fiação e poste de energia. Portanto somos favoráveis à remoção do espécime.

(X) Grau Grave EM (X) Danificando passeio

Rede elétrica : (X) Sim () Não - Passeio ► (X) < que 1,60 m () > que 1,60 m

Autorizado: Remoção
